# **RAPPORT**

**sporttechnische keuring  
kunstgras voetbalveld**

**Sportpark Rapijnen  
V.V. Linschoten, veld 1  
te Linschoten**

**november 2014**

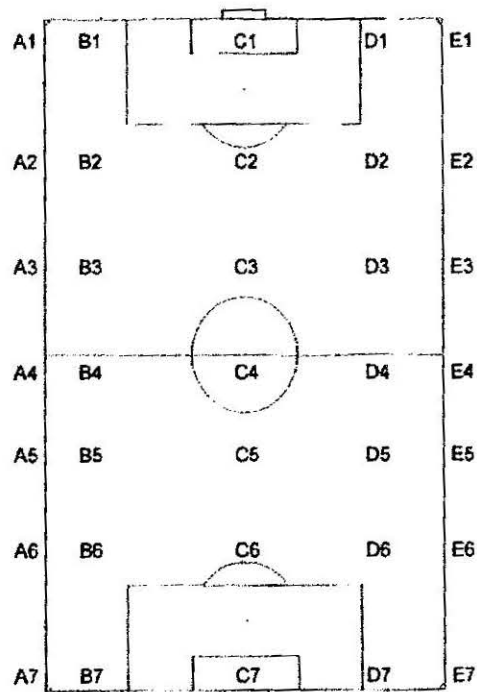
Hoogteligging [mm]

Tijdens de eindkeuring is geconstateerd dat de hoogteligging in de lengterichting niet voldoet. Voor de hoogteligging heeft de KNVB ontheffing verleend.

| Eigenschappen | | Resultaten | Normen | Beoordeling |
|---|---|---|---|---|
| | lengte | 137 mm | geen afschot | voldoet niet |
