# RAPPORT

sporttechnische keuring  
kunstgras voetbalveld

Kyocera Stadion  
ADO Den Haag, hoofdveld  
te Den Haag

september 2014

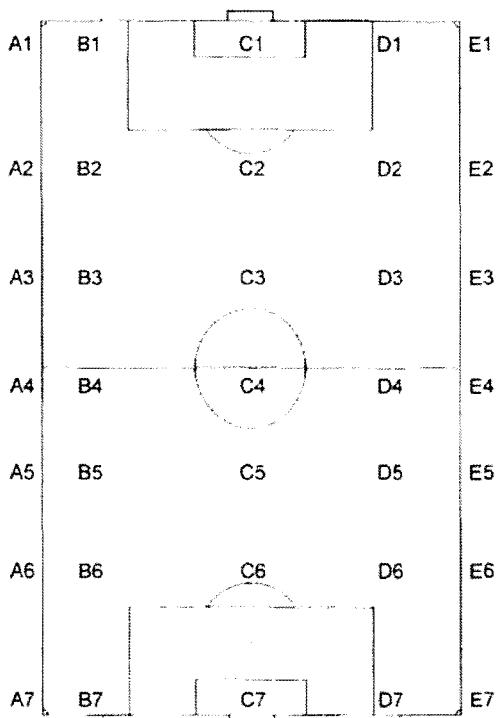
Hoogteligging [mm]

Meetlocaties	Resultaten				
	A	B	C	D	E
1	1553	1517	1461	1522	1553
2	1557	1512	1459	1524	1560
3	1552	1518	1459	1527	1559
4	1551	1515	1456	1526	1555
5	1556	1517	1463	1528	1562
6	1558	1516	1459	1511	1563
7	1545	1515	1464	1519	1556
Gemiddeld	1553	1516	1460	1522	1558
Grootste afwijking	8	4	4	11	5
Afschot		93		98

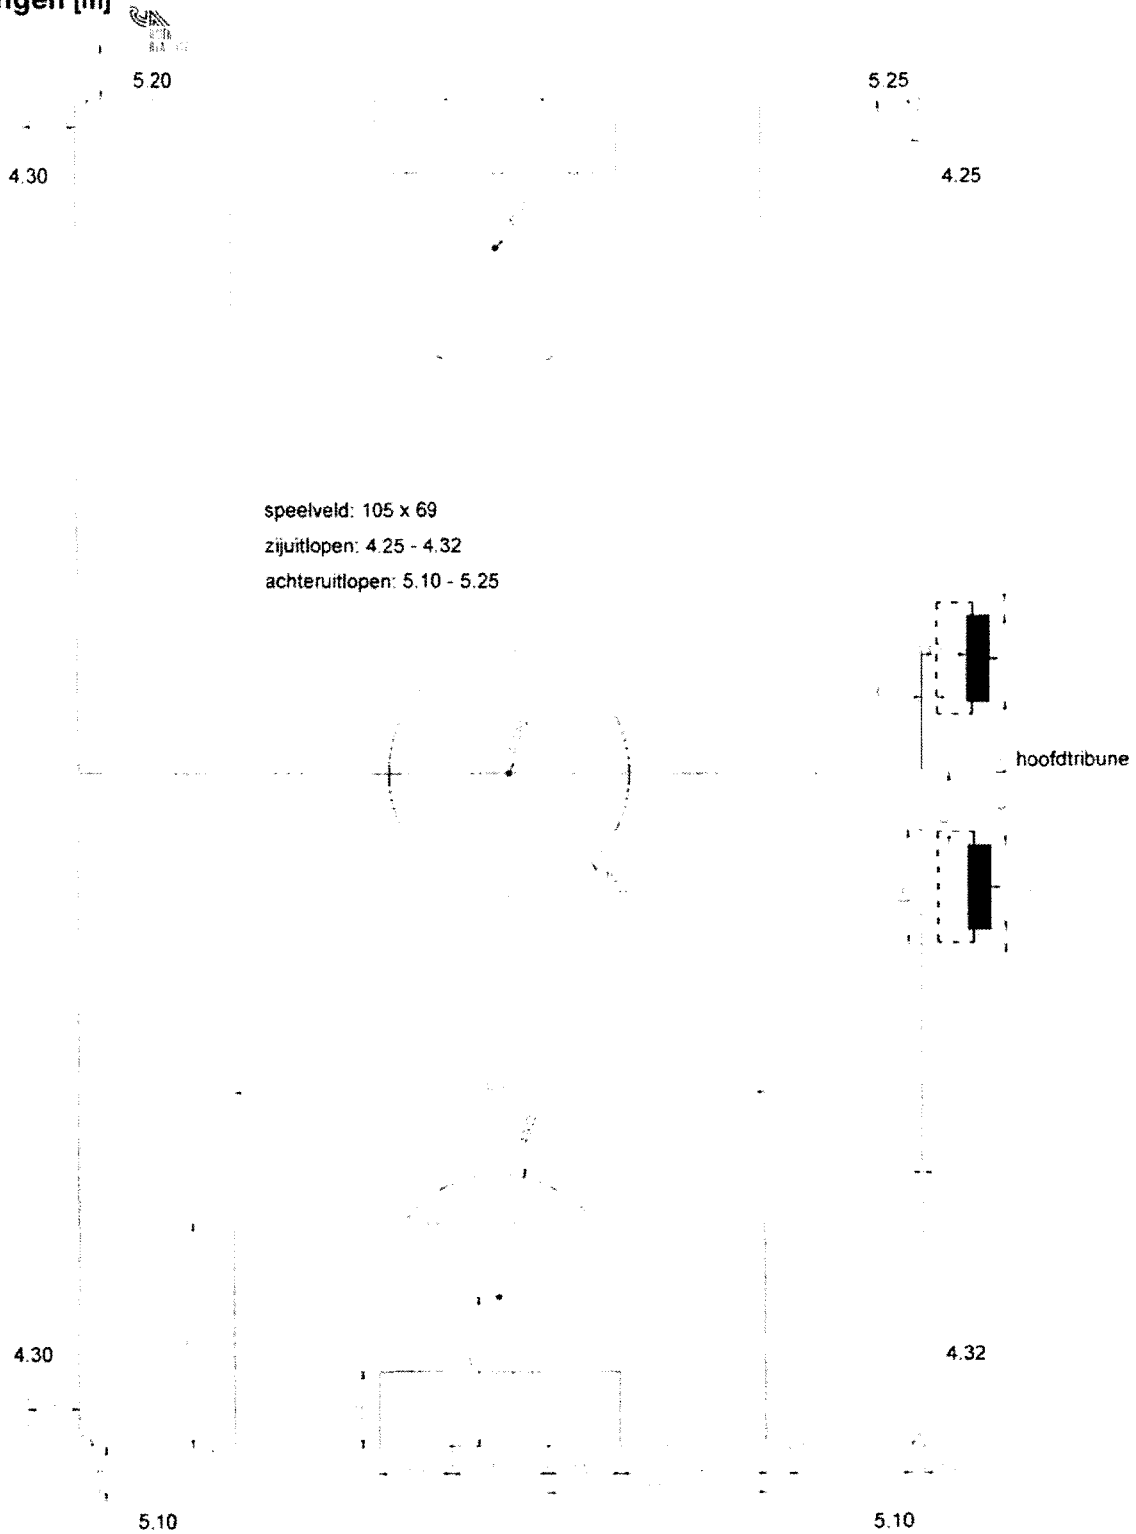
Afmetingen [m]

Opmerkingen: geen

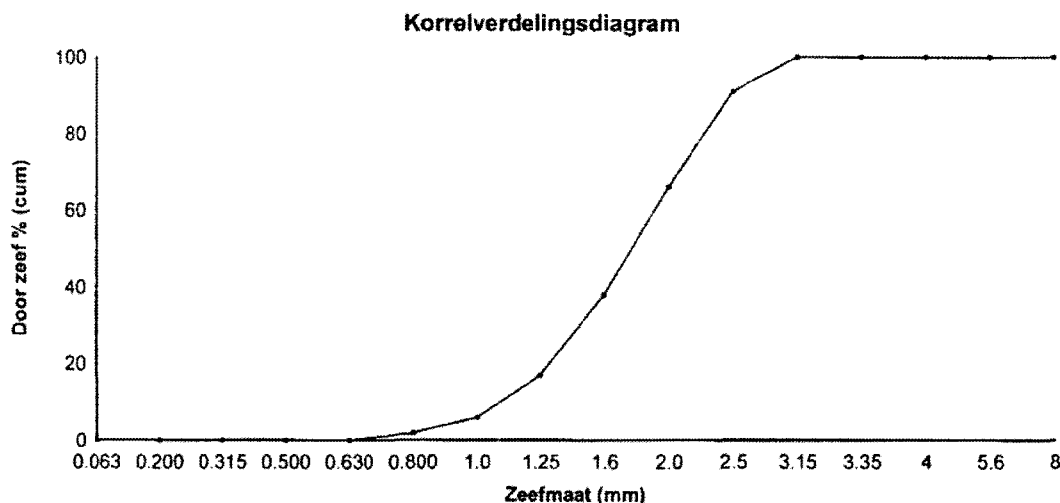
**Conclusie:** Een monster instrooirubber dat voor de uitgevoerde testen voldoet aan de referentie GRE-MX Trimension(3) 50 L EL15.

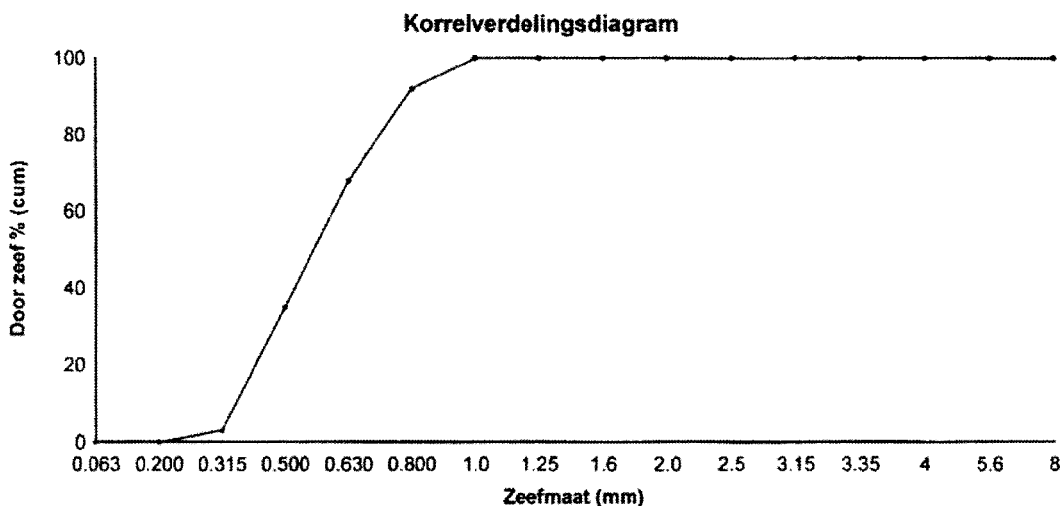
**Conclusie:** Een monster instrooizand dat voor de uitgevoerde testen voldoet aan de referentie GRE-MX Trimension(3) 50 L EL15.
