## RAPPORTAGE

renovatie hoofdveld ASWH  
(Altijd Sterker Worden Hendrik-Ido-Ambacht)  
sportpark Schildman

### GEMEENTE HENDRIK IDO AMBACHT

**Datum** : 11 december 2009

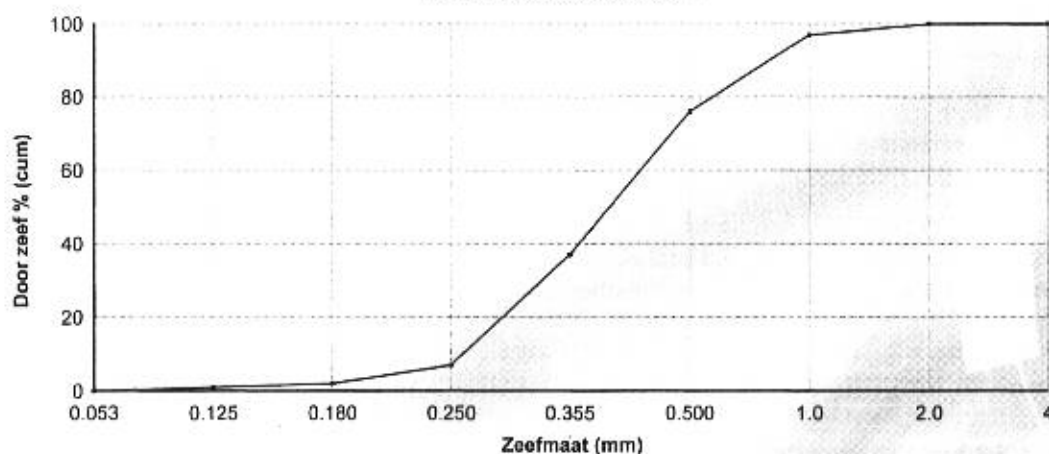
Korrelverdelingsdiagram

| <b>M50</b> | * 405 | [EN 933] | < 0.180 mm | 2 % |

\* = voldoet niet

**Conclusie:** Een monster verschalingszand dat niet voldoet aan de norm ISA-M3.e.

De samenstelling van het in de toplaag aanwezige verschrallingszand voldoet niet aan de norm ISA-M3.e, *juni 2004*. Het M50 cijfer is te hoog bevonden (volgens de norm max. 280  $\mu\text{m}$ ).

- Indien nodig: aanbrengen verschrallingszand. Het verschrallingszand dient te voldoen aan de norm ISA-M3.e juni 2004;
- Veld in de lengte- en breedterichting bewerken met een vaste tand tot een diepte van circa 0,20 m om enige aansluiting te krijgen met de ondergrond;

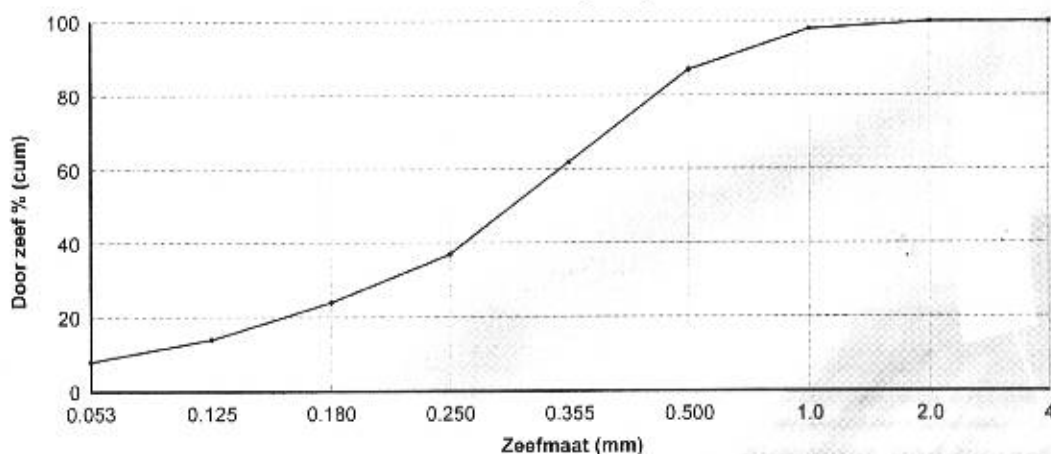
Korrelverdelingsdiagram

| <b>Fractie &lt; 2 mu</b> | 3.4 | % [A] | < 1.0 mm | 98 % |
| <b>Leem</b> | 8.1 | % [EN 933] | < 0.500 mm | 87 % |
| <b>M50</b> | 319 | [EN 933] | < 0.355 mm | 62 % |

De samenstelling van de toplaag voldoet niet aan de norm ISA-KNVB2.a, juli 2004 voor traditionele natuurgras sportvelden. Het M50 cijfer is te hoog bevonden (volgens de norm max. 280 $\mu\text{m}$ ).

Geadviseerd wordt te streven naar een toplaag die (granulair) de volgende eigenschappen heeft: organische stof ca. 4%, leemgehalte ca. 8% en M50-cijfer circa 200µm. Het lutumgehalte mag hierbij niet hoger zijn dan 2%.

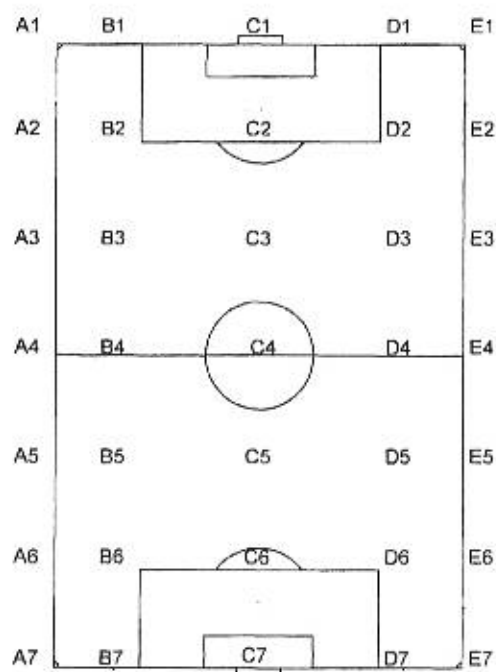
**Hoogteligging voetbalveld [mm]**  
(laser)

Het veld heeft een dakprofiel met een afschot van 132 mm tot 152 mm. In de lengterichting is geen afschot gemeten. Plaatselijk is in de uitloop een behoorlijk afschot waargenomen.

Gelet op de huidige hoogteligging die is aangetroffen is aanpassing van de hoogteligging niet noodzakelijk. Volgens de norm ISA-KNVB2 *maart 2003* is een maximaal afschot in de breedte van 150 mm toelaatbaar.

Aanpassingen van het afschot in de uitloop is wel noodzakelijk. In de huidige situatie is plaatselijk een te sterk afschot in de uitloop aanwezig.

In het werk zal, in overleg met betrokken partijen, een definitieve hoogteligging (maaiveld hoogte nieuwe situatie) moeten worden bepaald waarbij een goede aansluiting op de omgeving (verharding) moet worden bewerkstelligd. Hoogteligging en vlakheid dienen uiteindelijk te voldoen aan de norm ISA-KNVB2 *maart 2003* (zie bijlage 5).

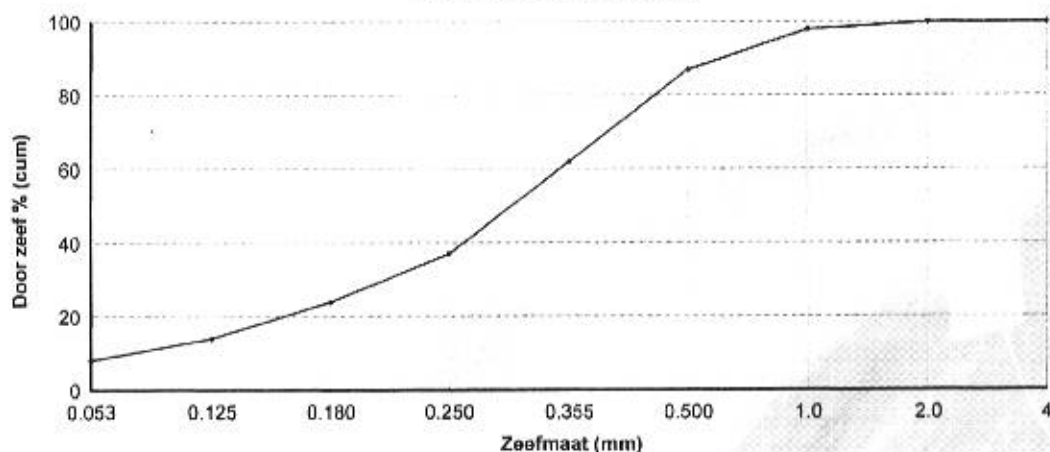
Korrelverdelingsdiagram

- leemgehalte: 8,1%;
- lutumgehalte: 3,4%;
- organische stofgehalte: 3,7%;
- M50-cijfer: 319  $\mu\text{m}$ .

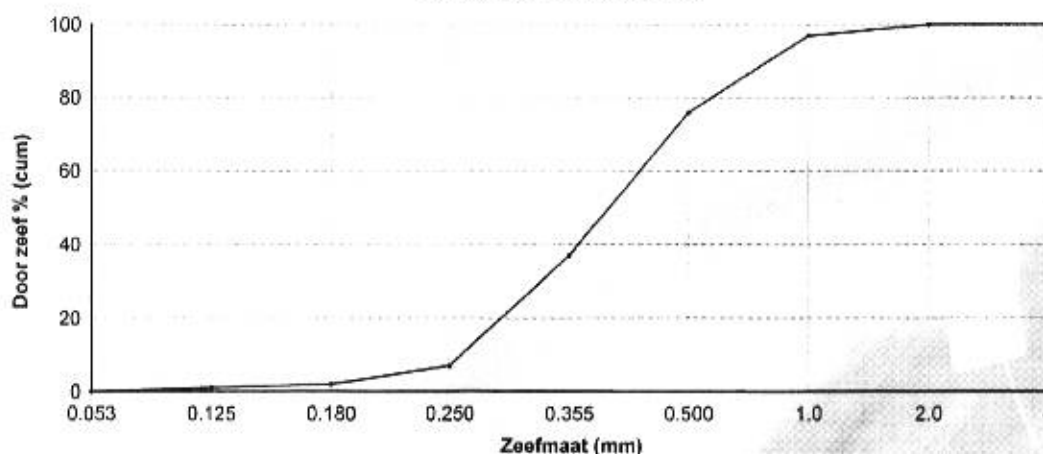
Korrelverdelingsdiagram

\* = voldoet niet

**Conclusie:** Een monster verschalingszand dat niet voldoet aan de norm  
ISA-M3.e.
