## Situatietekening

### Hockeycomplex Hockey Club Twente te Hengelo

### veld 1 Hockey Club Twente

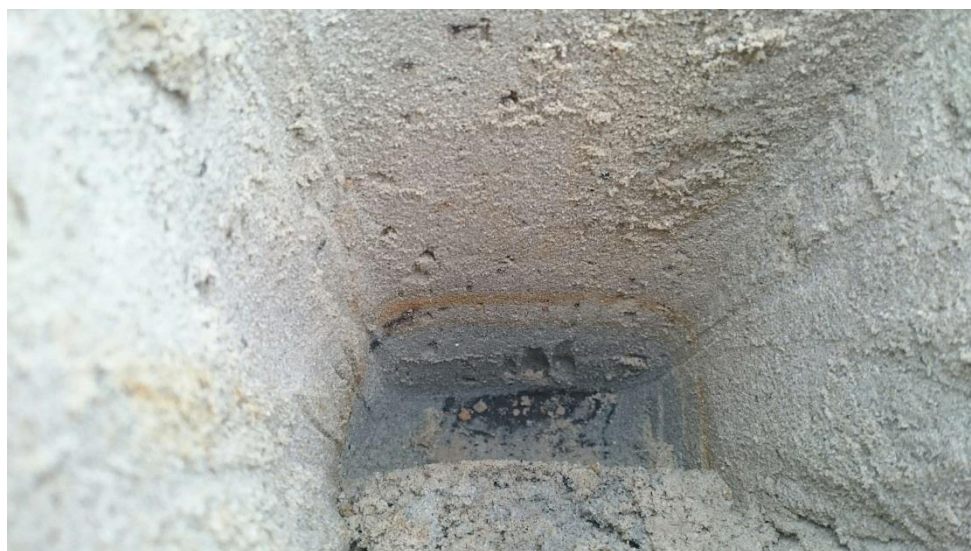
- Vanaf circa 0,40 m minus maaiveld is het onderboudrainzand blauw/grijs van kleur met daarboven een oranjekeurige (roest) scheidingslijn. Deze verschijnselen duiden op een stagnerende waterafvoer (drainage) in de onderlaag van de constructieopbouw (bijlage 4, foto 2);
- In de onderbouw is plaatselijk vervuiling (grond-kleiden) aangetroffen (bijlage 4, foto 3).

- verkleuring in onderbouw veld 1

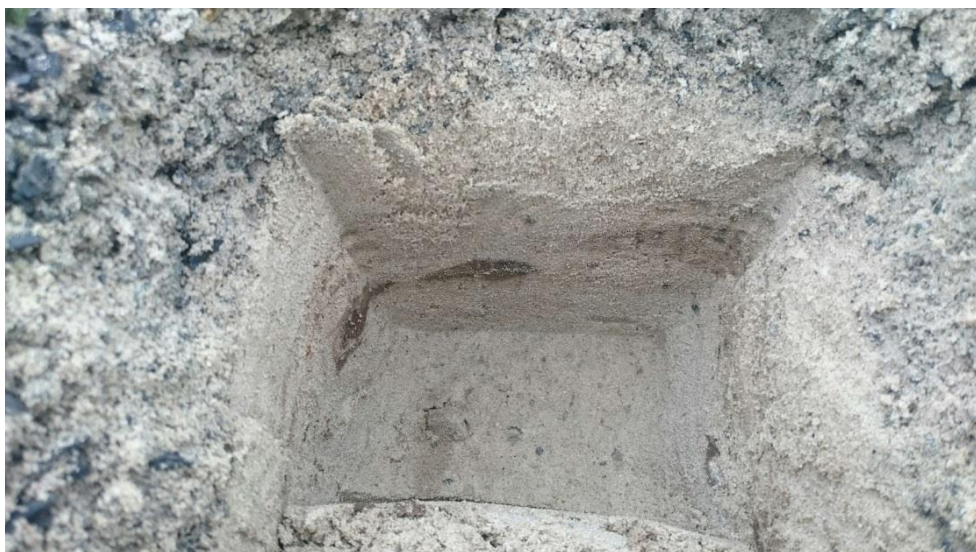
- vervuiling in onderbouw veld 1

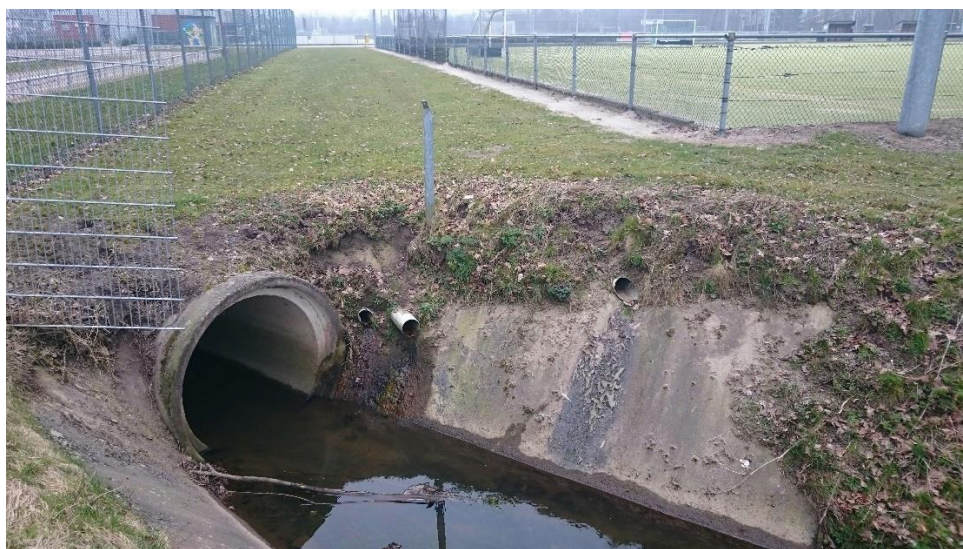
- vermoedelijke afvoer drainage veld 1 in sloot noordzijde

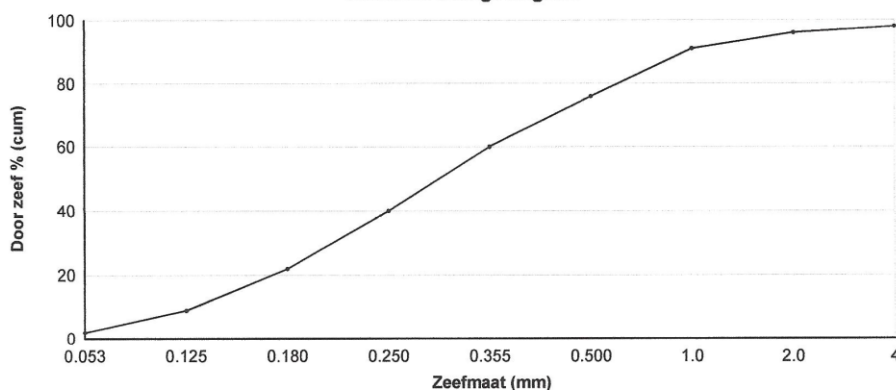
Korrelverdelingsdiagram

Conclusie: Een monster onderbouwdrainzand dat voor de uitgevoerde testen voldoet aan de normen NOCNSF-M3.c en NOCNSF-M3.d.
