sporttechnische keuring  
kunstgras voetbalveld

Sportpark Terworm  
RKVV Weltania, veld 1  
te Heerlen

november 2014

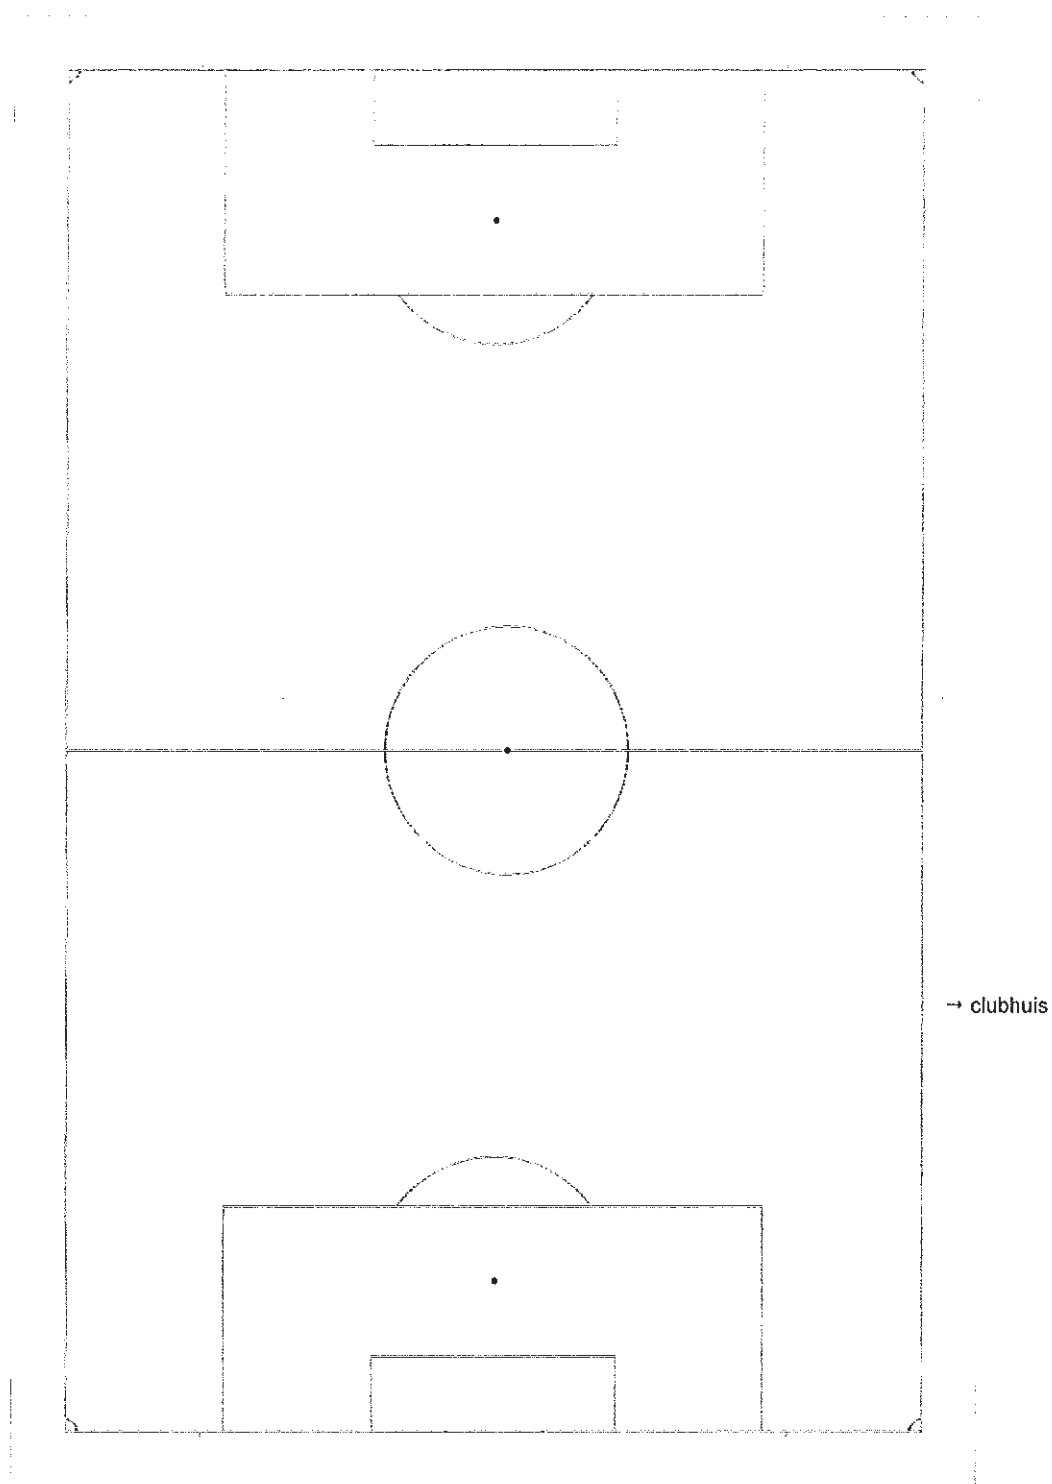
Opmerkingen: geen

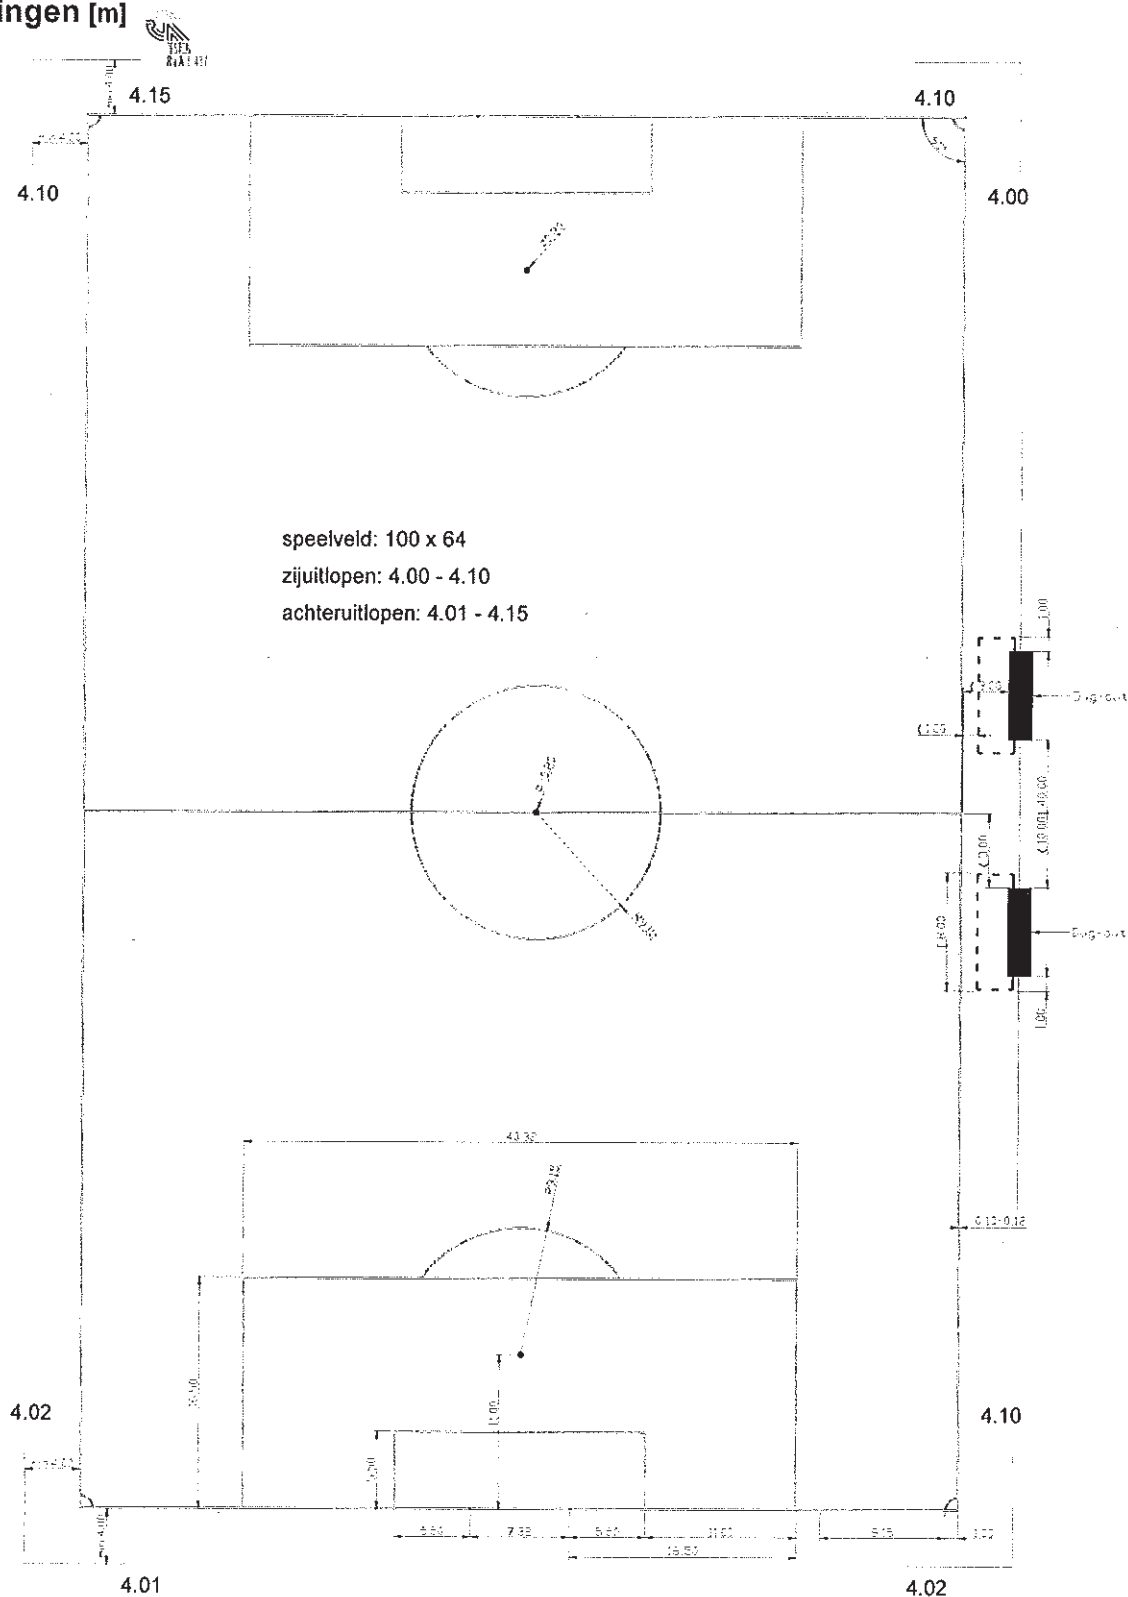
**Afmetingen [m]**

**Opmerkingen:** tijdens de keuring waren de dug-outs nog niet gereed.
