# **RAPPORT**

**sporttechnische keuring  
kunstgras voetbalveld**

**Sportpark Rapijnen  
V.V. Linschoten, veld 1  
te Linschoten**

**november 2014**

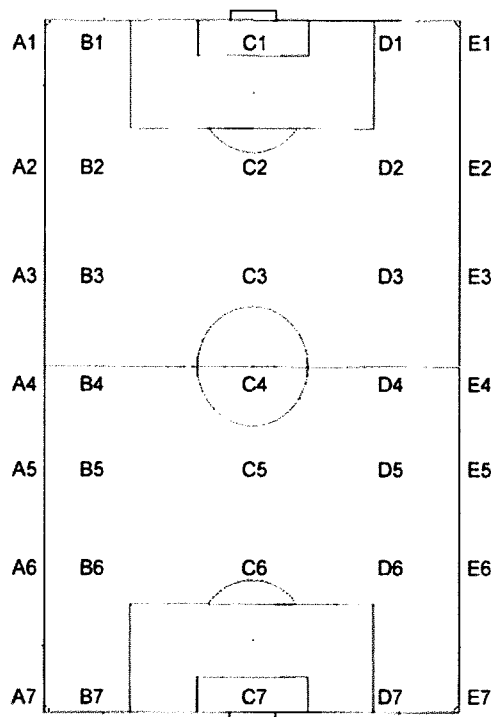
### Hoogteligging [mm]

Tijdens de eindkeuring is geconstateerd dat de hoogteligging in de lengterichting niet voldoet. Voor de hoogteligging heeft de KNVB ontheffing verleend.

| Eigenschappen | | Resultaten | Normen | Beoordeling |
|---|---|---|---|---|
| | lengte | 137 mm | geen afschot | voldoet niet |
