## RAPPORT

**sporttechnische keuring  
kunstgras voetbalveld**

**Sportpark Hofland  
V.V. Montfoort, veld 2  
te Montfoort**

**november 2008**

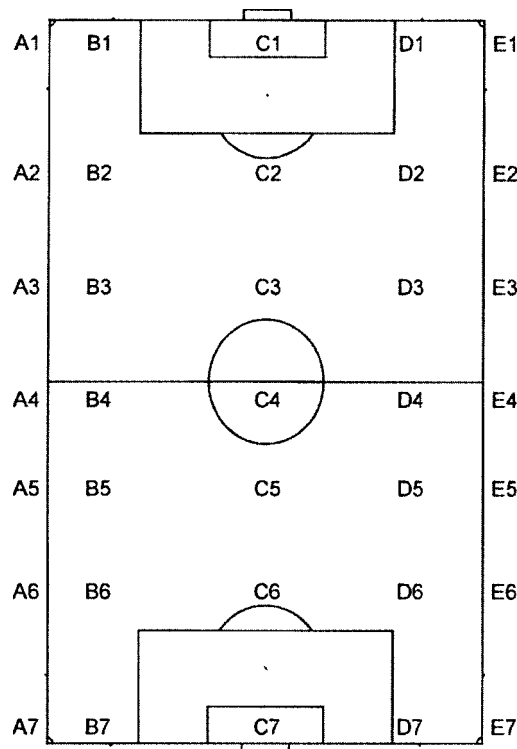
### Hoogteligging [mm]

| Eigenschappen | Resultaten | Normen | Beoordeling |
|---|---|---|---|
| Hoogteligging | 71 mm $\nabla$ 64 mm | 20 - 100 mm | voldoet |

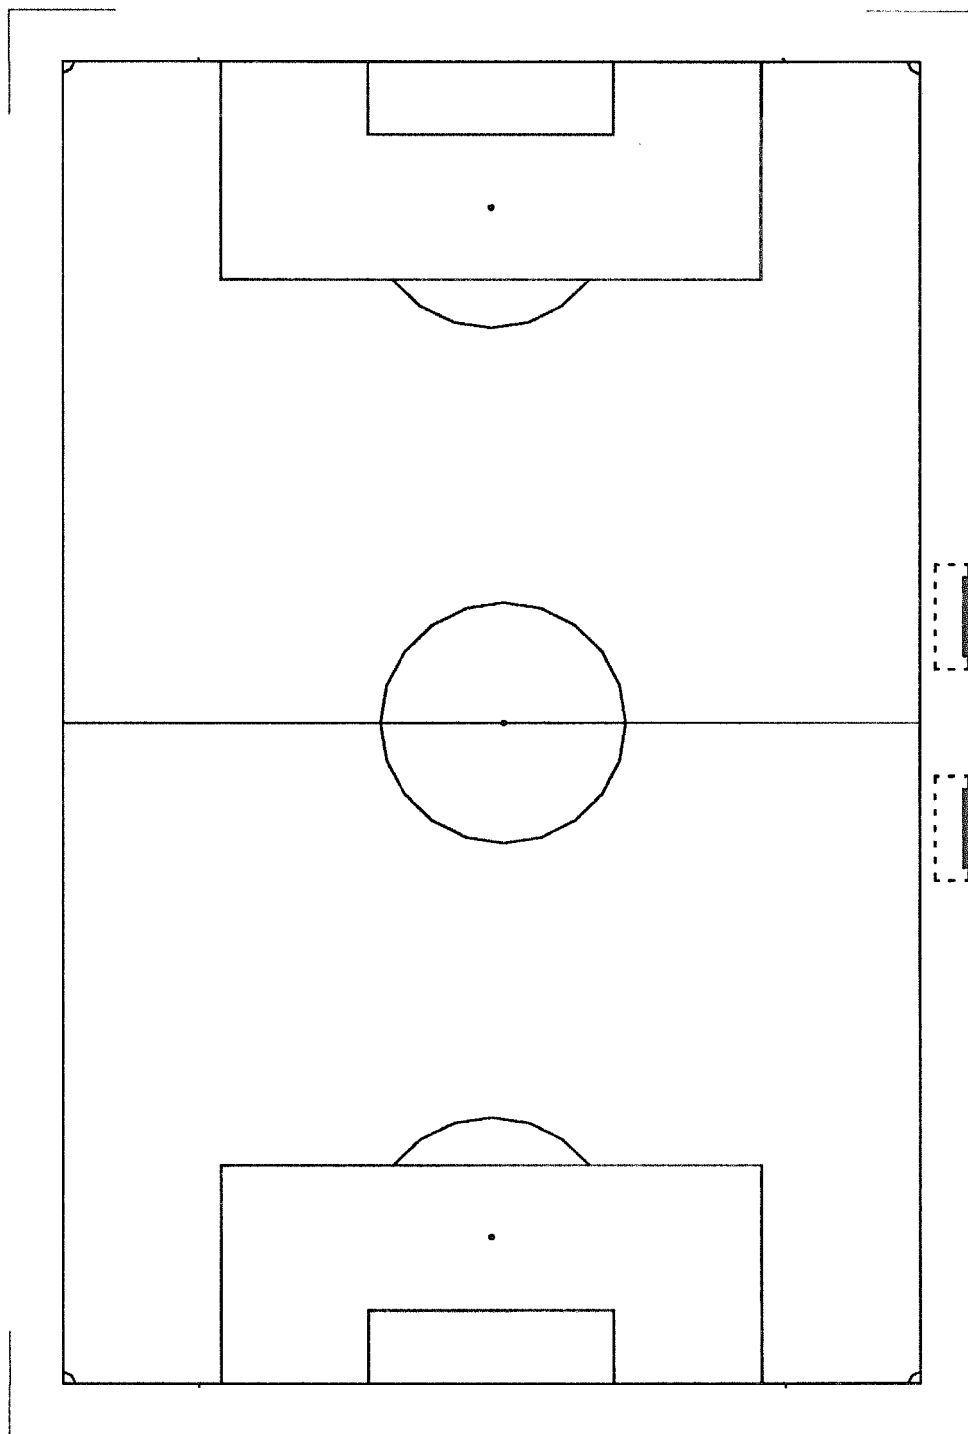
**Opmerkingen:** geen

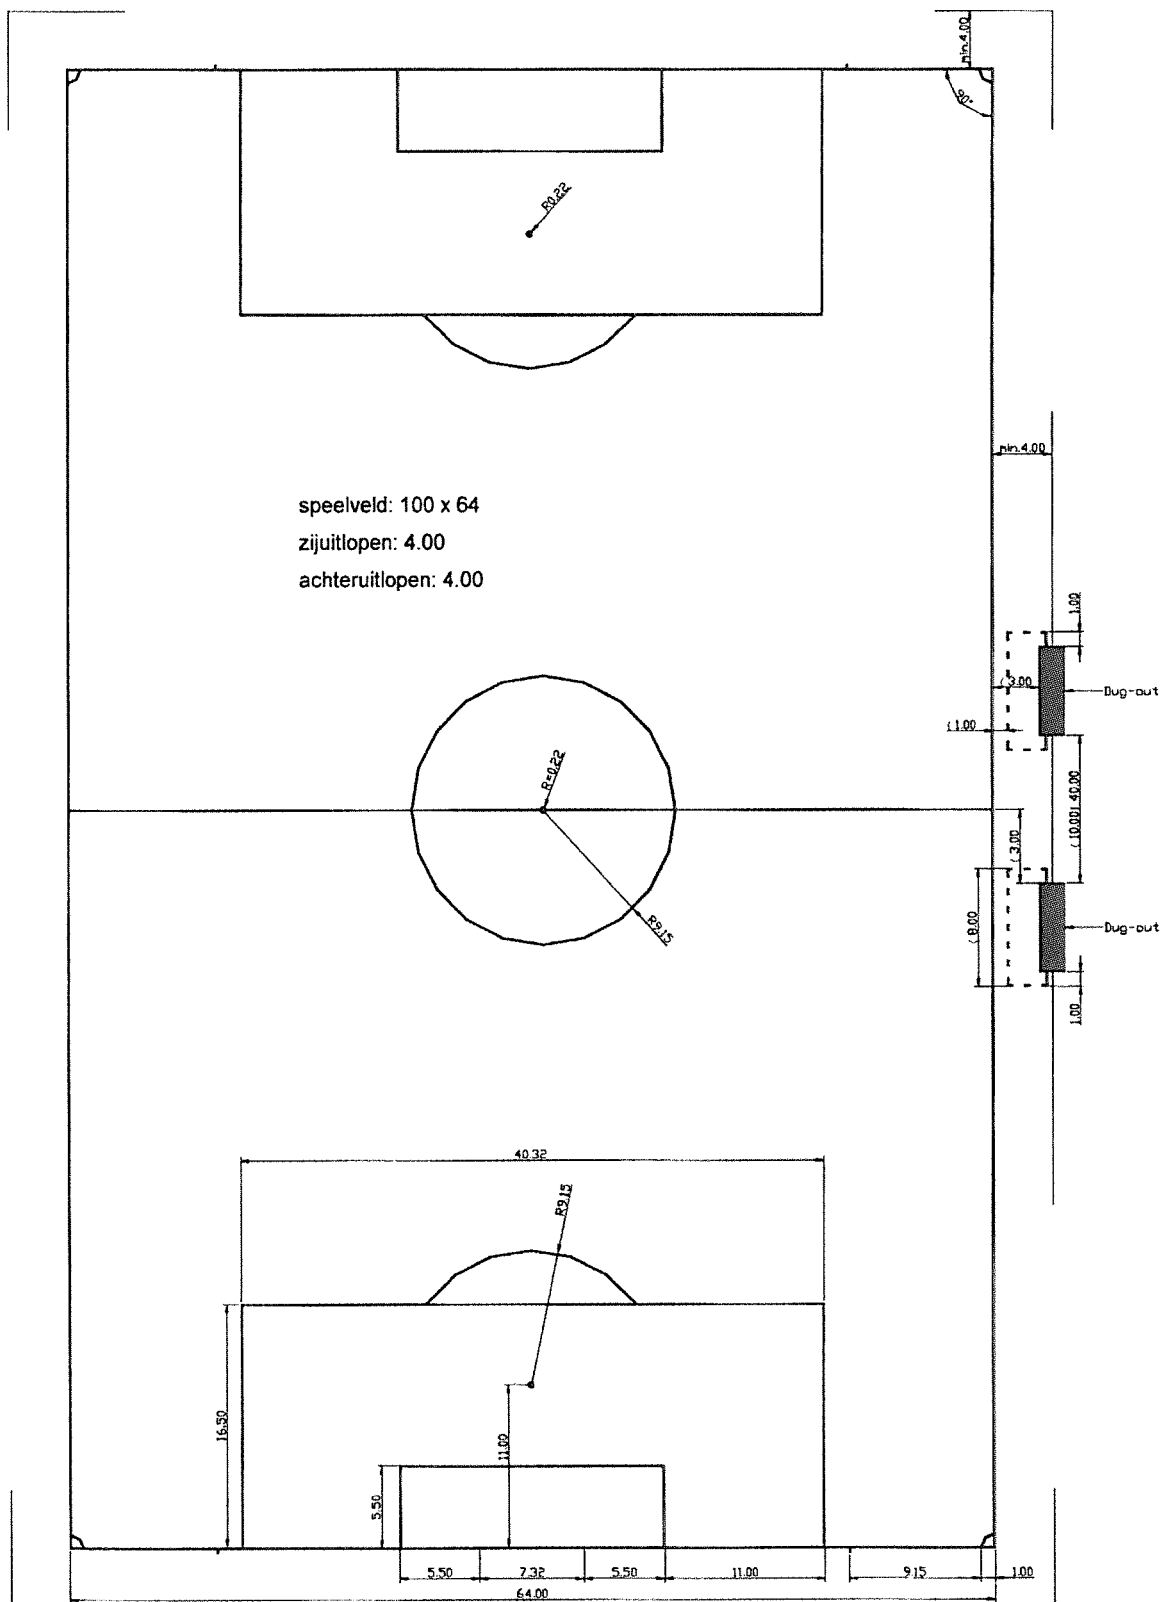
### Afmetingen [m]

**Opmerkingen:** er zijn geen instructiezones aanwezig.
