**kwaliteitszorg onderzoek  
kunstgras voetbalveld**

**Sportcomplex Merelweg  
Venlosche Boys, veld B  
te Venlo**

**december 2017**

Doel : beoordeling op kwaliteit volgens NOC\*NSF norm (code NOCNSF-KNVB2-18, versie maart 2012) en reglementen van de KNVB

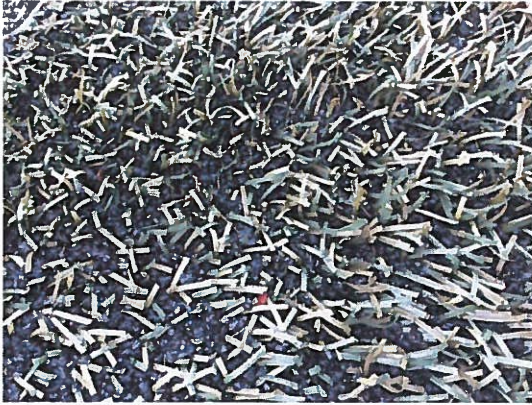
De kunstgras vezels liggen over het gehele veld plat (zie afbeelding 1). Ter plaatsen van de doelgebieden zijn de kunstgras vezels sterk gespleten (zie afbeelding 2).

(afbeelding 1: platliggende vezels)

| Uniformiteit | | uniform |
|---|---|---|
| Kunstgras vezels | locatie 1 | vezels liggen plat |

Het kunstgras voetbalveld voldoet, na herstel van de onvolkomenheden, onder de gemeten omstandigheden, aan de gebruiksnorm (NOCNSF-KNVB2-18). Tijdens het kwaliteitszorg onderzoek is geconstateerd dat de kunstgras vezels over het gehele veld plat liggen. Ter plaatse van de doelgebieden zijn de kunstgras vezels sterk gespleten. Geadviseerd wordt om het veld te borstelen.

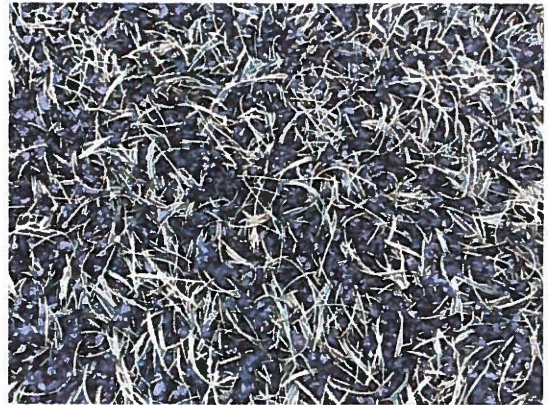
(afbeelding 2: sterk gespleten vezels)

| Uniformiteit | | uniform |
|---|---|---|
| | locatie 2 | sterk gespleten en vezels liggen plat |
| | locatie 7 | sterk gespleten en vezels liggen plat |

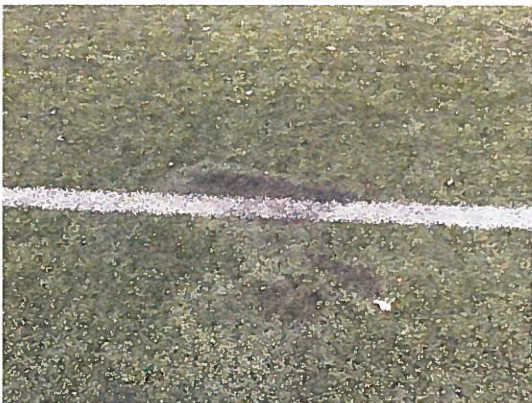
Er zijn diverse brandplekken (zie afbeelding 3) geconstateerd.

(afbeelding 3: brandplekken)

| Uniformiteit | | uniform |
|---|---|---|
| Beschadigingen | | - enkele brandplekken;<br>- achterwand van de dug-out is beschadigd. |

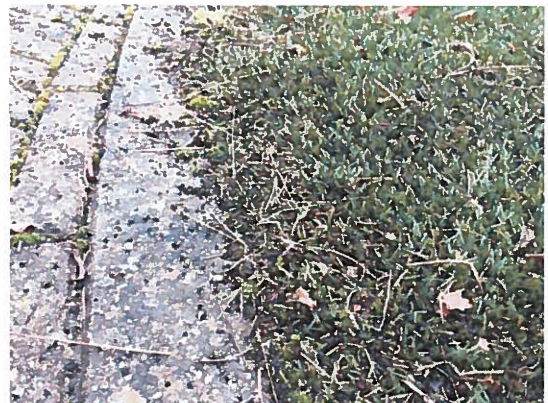
(afbeelding 4: vervuiling in de uitloop)

Vooraf in de uitlopen bevindt zich lichte vervuiling van organisch materiaal (zie afbeelding 4). Geadviseerd wordt om het kunstgras voetbalveld goed schoon te houden. Vervuiling kan nadelige gevolgen hebben voor de kwaliteit van het veld. Een vervuilde toplaag kan de kwaliteit van de speelbaarheid verminderen en het kan nadelige gevolgen hebben voor de waterdoorlatendheid van de toplaag.

| Uniformiteit | | uniform |
|---|---|---|
| Vervuiling | | lichte vervuiling van organisch materiaal in de uitlopen |

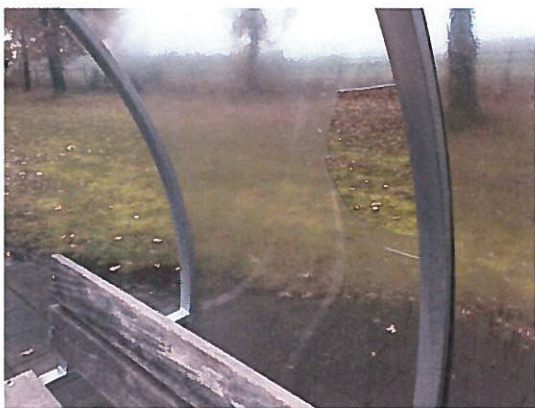
De achterwand van de dug-out is beschadigd (zie afbeelding 5) en een cornerkoker steekt uit (zie afbeelding 6). Het gevolg van deze onvolkomenheden is dat de veiligheid van de sporters in het geding kan komen, herstel wordt aanbevolen.

(afbeelding 5: beschadigde dug-out)

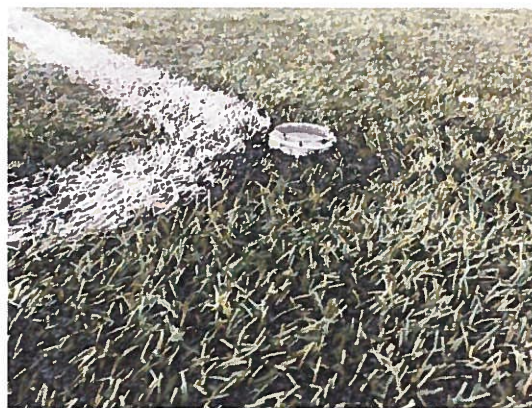
(afbeelding 6: uitstekende cornerkoker)

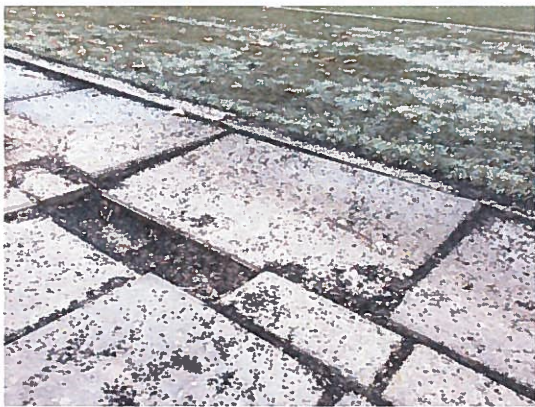
Er is een drempelvormige overgang van band - tegel (zie afbeelding 7) geconstateerd. Ondanks dat de oneffenheden binnen de norm vallen, wordt geadviseerd om, indien op korte termijn niet tot renovatie wordt overgegaan, de oneffenheden te herstellen.

(afbeelding 7: overgang band - tegel)

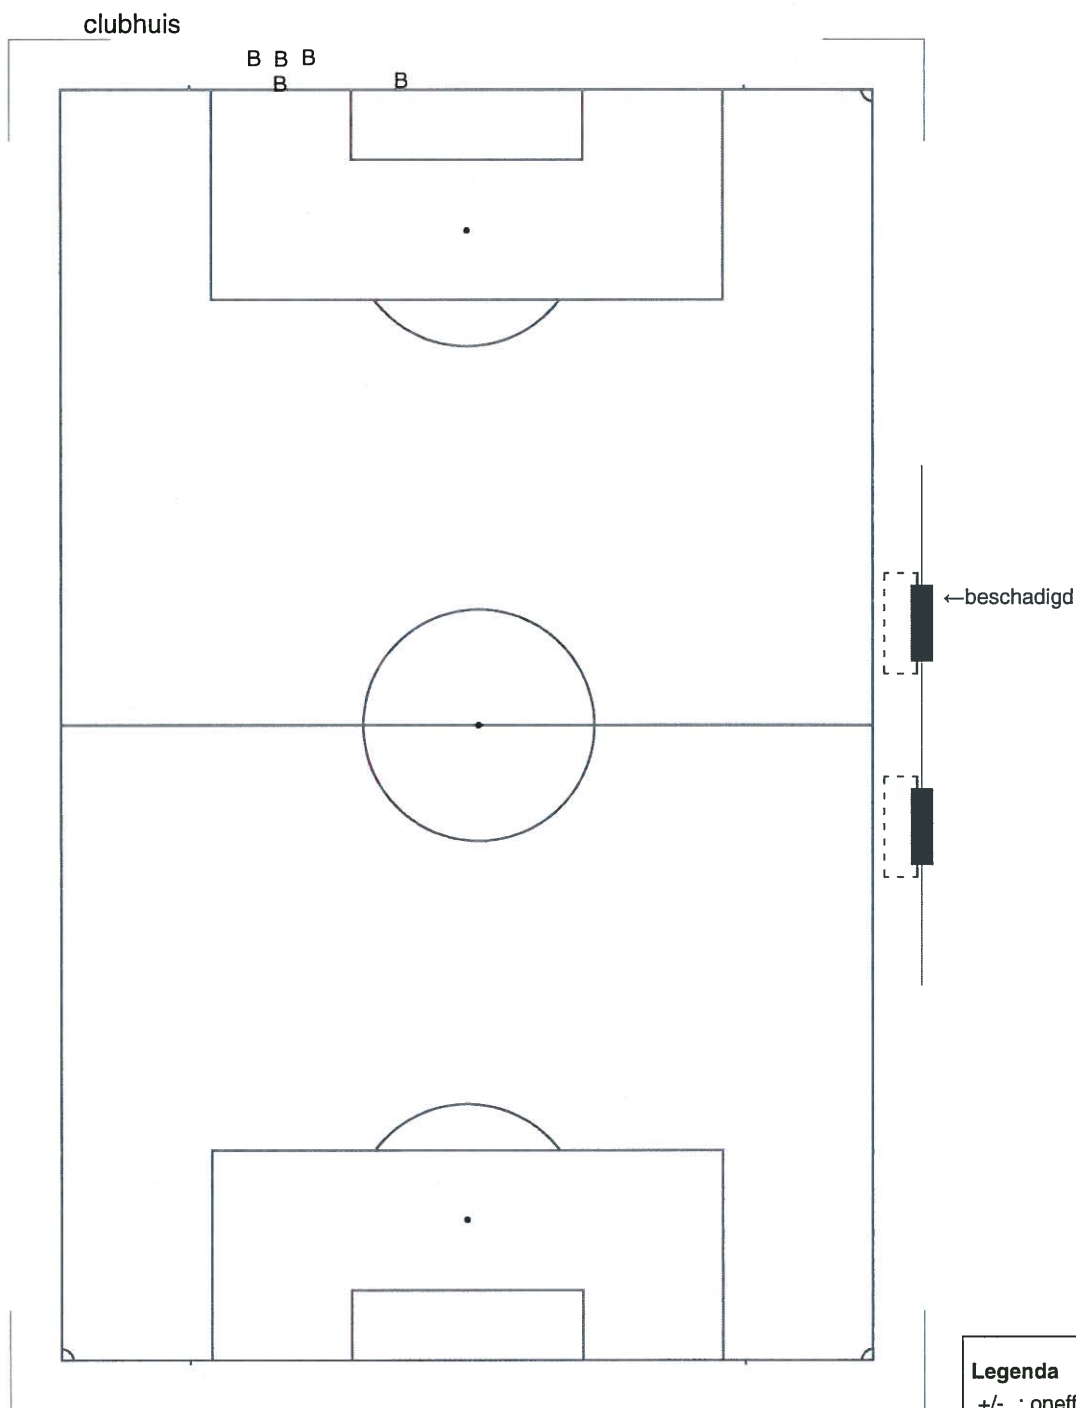
Vlakheid, testmethode EN 13036-7

**Opmerkingen:** er zijn diverse onvolkomenheden geconstateerd.
