Kunstgras Leeuwarden 2017

*Sporttechnisch en bodemkundig
onderzoek*

T1233HK1

Projectnummer : T1233HK1
Documentnummer : T1233HK1-20170215
Status : Definitief
Versie : 1.0
Datum : 15 februari 2017

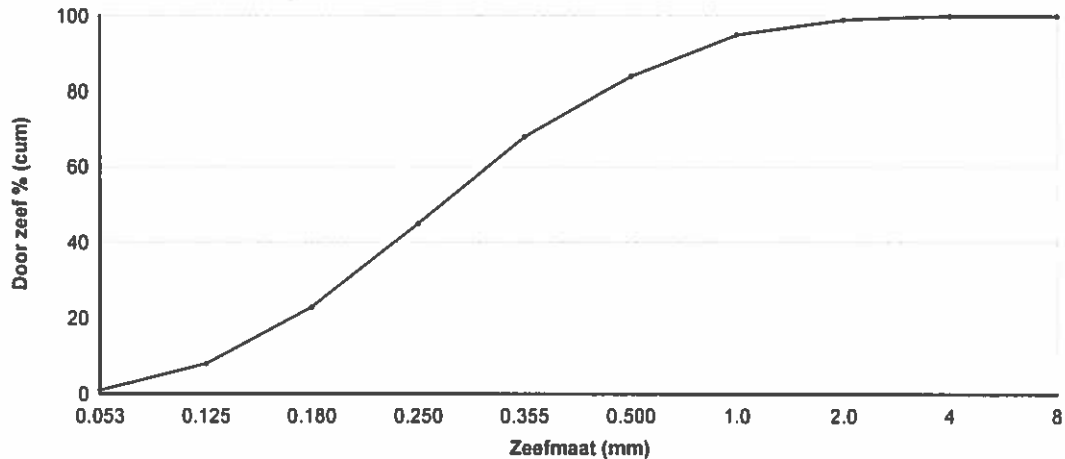
Korrelverdelingsdiagram

Conclusie: Een monster onderbouwdrainzand dat voor de uitgevoerde testen voldoet aan de norm NOCNSF-M3.c.

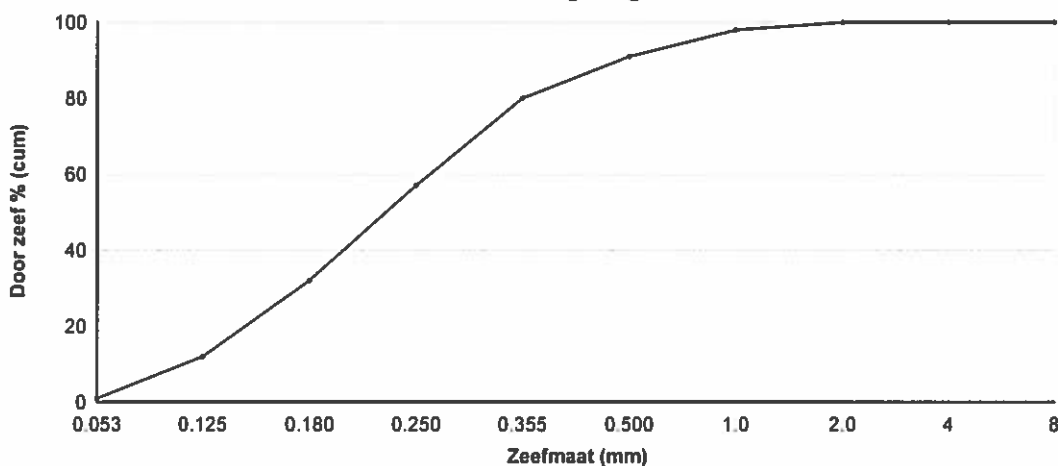
Korrelverdelingsdiagram

Conclusie: Een monster onderbouwdrainzand dat voor de uitgevoerde testen voldoet aan de norm NOCNSF-M3.c.

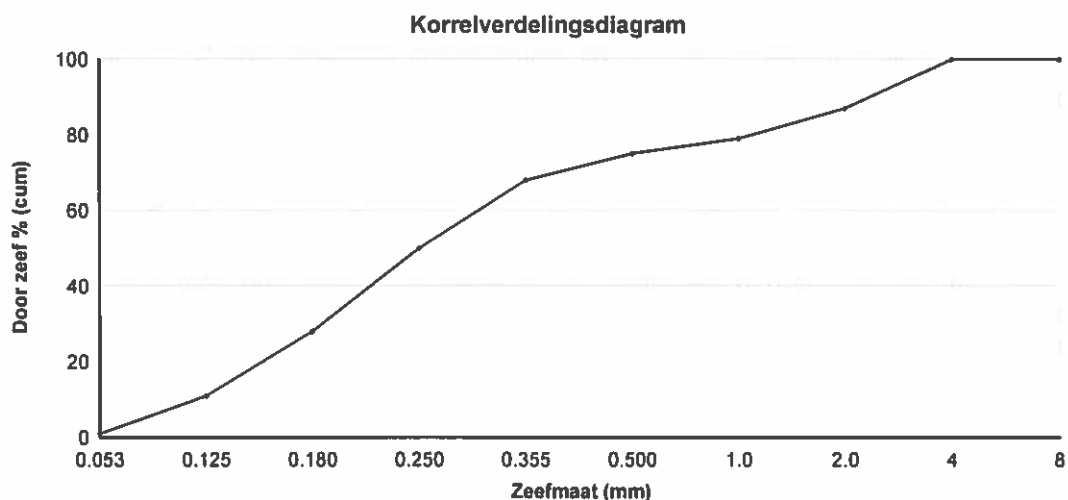
Conclusie: Een monster zand/lava dat voor de uitgevoerde testen met * niet voldoet aan de norm NOCNSF-M15.b.
