**ONDERZOEK BESTAANDE
KUNSTGRASVELDEN TE TILBURG**
Sc 't Zand en RKS V Sarto

eindrapport SGS INTRON B.V.

A871610/R20130183/ILa

3 juni 2013

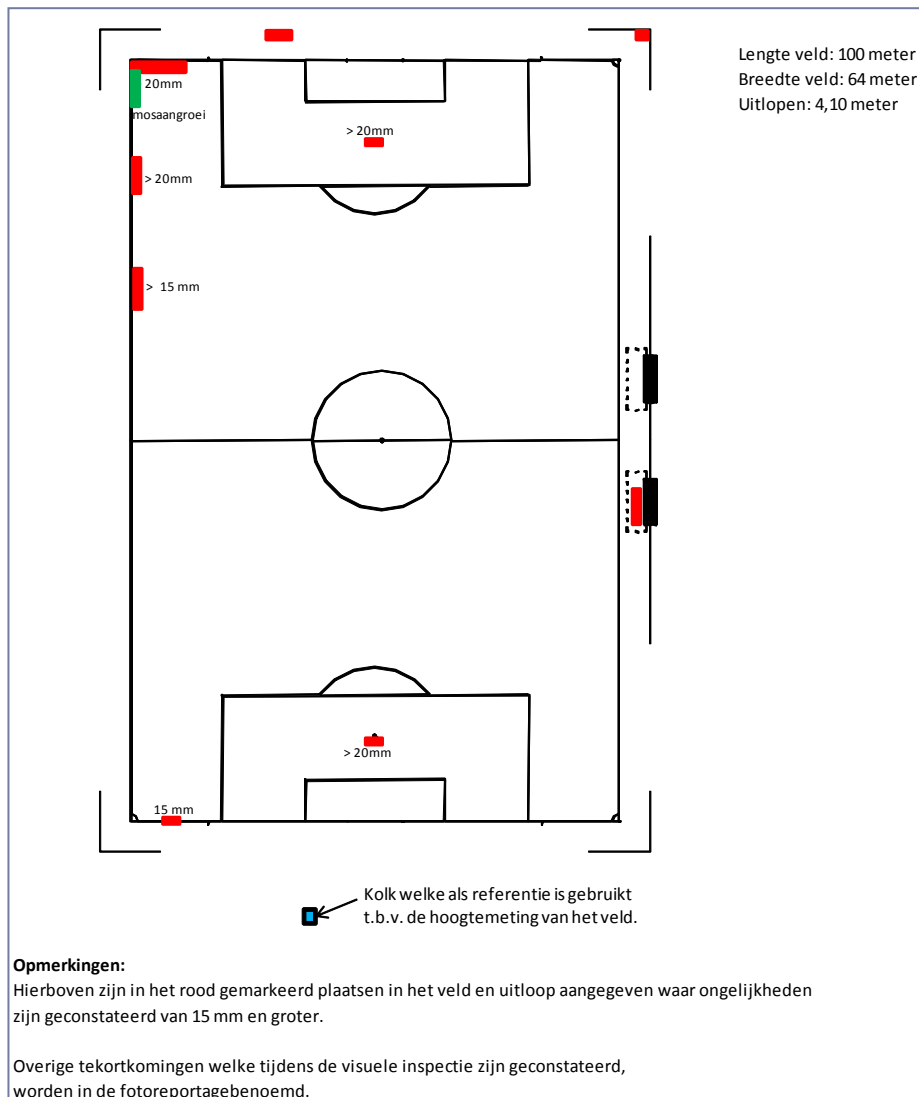
Figuur 1. Vlakheid veld 6 Sportpark Bijstervelden

De schokabsorptie en de vlakheid van het kunstgrasveld voldoen niet aan de gestelde eisen, conform KNVB 2.18.

Voordat het nieuwe kunstgras wordt aangebracht zal keuring op stabiliteit, laagdikte en vlakheid moeten plaatsvinden. Het verdient aanbeveling de lava voor keuring op te freesen en hierna opnieuw te profileren.

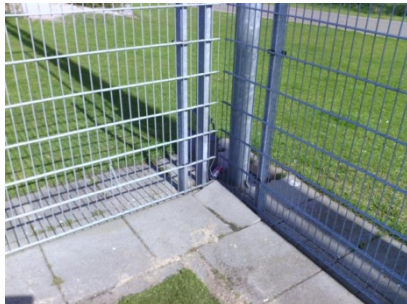
Opsluitbanden en verhardingen	<p>Verzakt tegelwerk.</p>

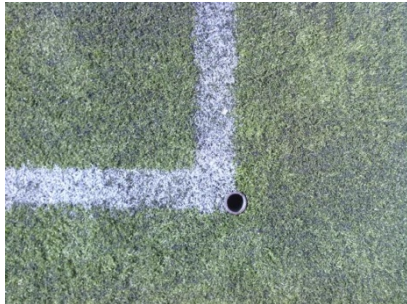
Sockets cornervlag	<p>De sockets van de cornervlag bevinden zich buiten de belijning.</p>

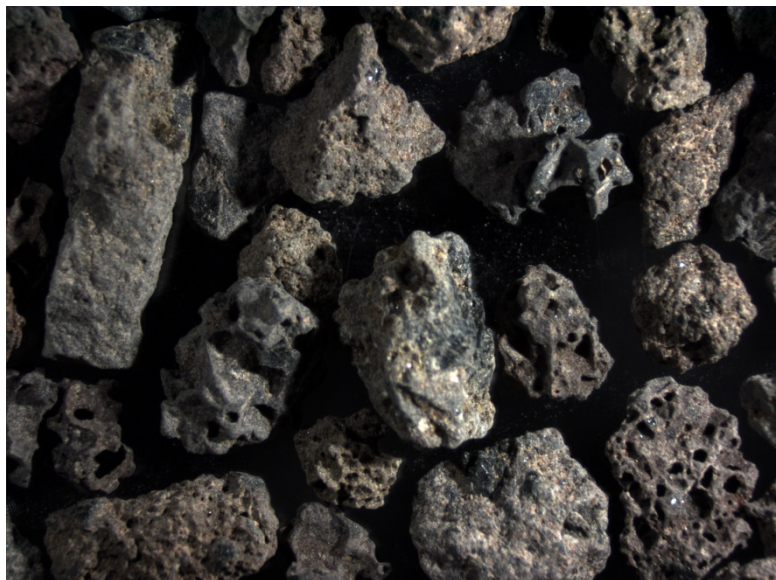
Foto 1. Morfologie lava.

Het lava 0/8 mm voldoet aan de gestelde eisen, conform NOC*NSF M2I-117.

Het lava wordt geschikt bevonden voor hergebruik.

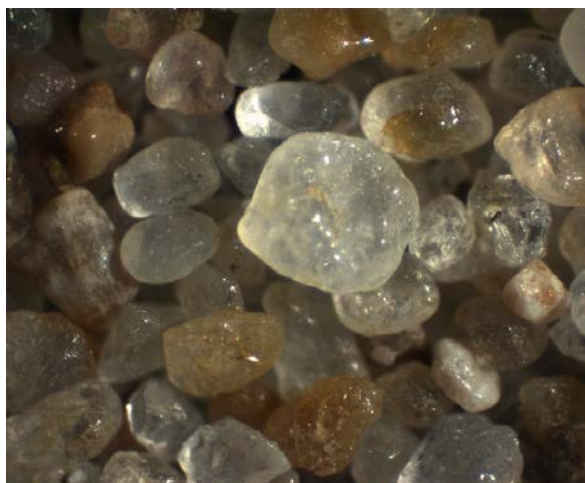
Foto 2. Morfologie zandonderbouw

Het onderbouwdrainzand voldoet niet aan de gestelde eis, conform NOC*NSF M3.c.

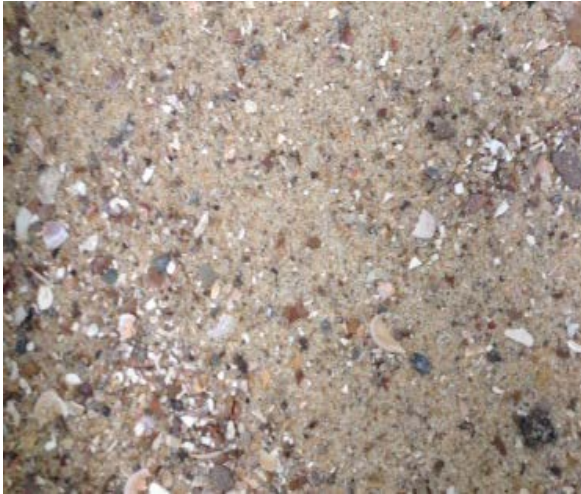
Foto 3. Schelpen aanwezig in het zand.

*Het kalkgehalte is te hoog, dit komt doordat er veel schelpen in het zand aanwezig zijn.

Het kalkgehalte van de zandonderbouw voldoet niet aan de gestelde eis. Het hoge kalkgehalte is hoofdzakelijk te wijten aan een hoog schelpgehalte dat in het zand aanwezig is (zie foto 3).

Gezien de goede drainerende eigenschappen van het zand wordt het aanwezige zand geschikt bevonden voor hergebruik.

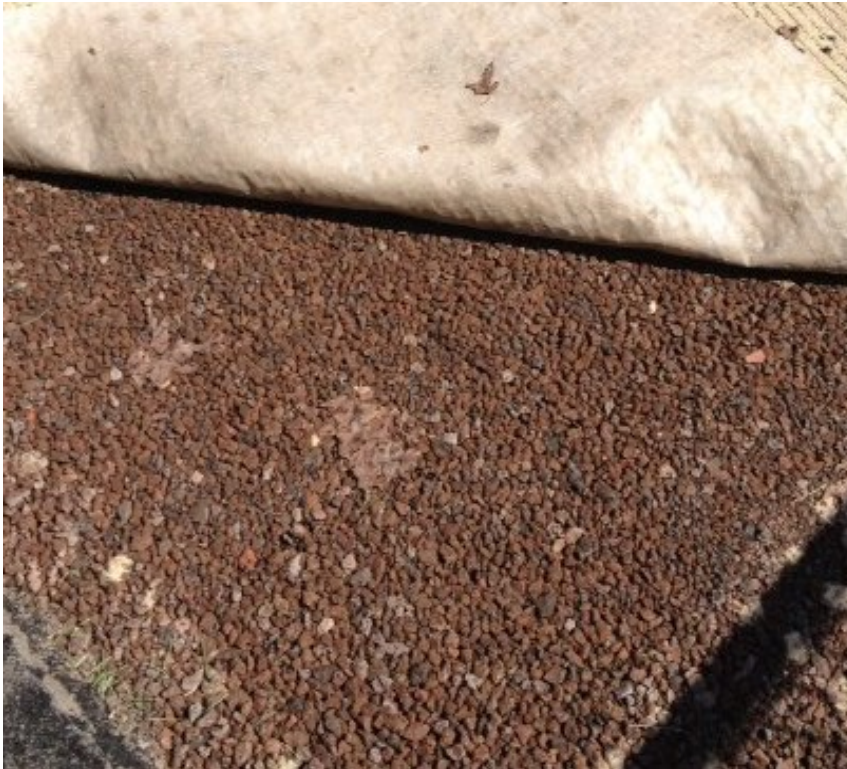
Foto 4. Grove lava zuid-westhoek kunstgrasveld

- De samenstelling van het lava voldoet niet aan de eisen. Tijdens de monsternamen is opvallend dat het lava in de zuidwesthoek van het kunstgrasveld zeer grof is, zie foto 4. De spreiding in de korrelgrootte is te groot. De steekproef kan daarmee een verkeerd beeld geven over het aanwezige lavapakket bij Sportpark Westend. Op basis van de samenstelling kan het lava op dit moment niet geschikt worden bevonden voor hergebruik. Het verdient aanbeveling om het lava tijdens de renovatie (als de toplaag verwijderd is) opnieuw te bemonsteren en te analyseren om zodiende een betrouwbare uitspraak te kunnen doen over het totale oppervlak van het aanwezige lavapakket te Sportpark Westend.
- Het aanwezige onderbouwzand wordt geschikt bevonden voor hergebruik.

* Tijdens de monstername van het lava valt op dat onder de zuid-westhoek van het kunstgrasveld de korrelgrootte grover is dan in alle andere hoeken beneden het kunstgrasveld, zie foto 4.

De samenstelling van het lava voldoet niet aan de eisen. Tijdens de monsternamen is opvallend dat het lava in de zuidwesthoek van het kunstgrasveld zeer grof is, zie foto 4. De spreiding in de korrelgrootte is te groot. De steekproef kan daarmee een verkeerd beeld geven over het aanwezige lavapakket bij Sportpark Westend.

Op basis van de samenstelling kan het lava op dit moment niet geschikt worden bevonden voor hergebruik. Het verdient aanbeveling om het lava tijdens de renovatie (als de toplaag verwijderd is) opnieuw te bemonsteren en te analyseren om zodiende een betrouwbare uitspraak te kunnen doen over het totale oppervlak van het aanwezige lavapakket te Sportpark Westend.

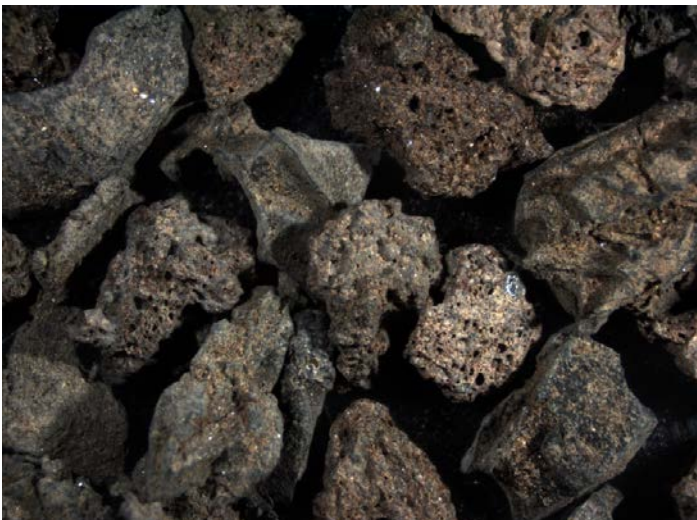
Foto 5. Morfologie lava

Het lava 0/16 mm voldoet niet aan de gestelde eisen, conform NOC*NSF M2I-103.

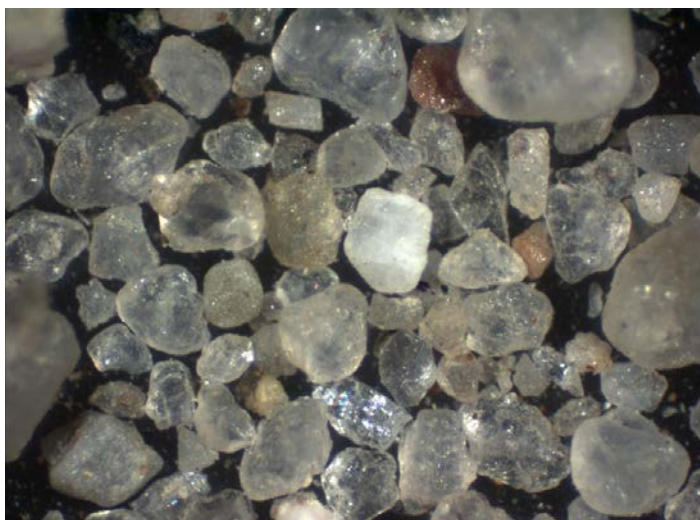
Foto 6. Morfologie zandonderbouw.

Het onderbouwdrainzand voldoet aan de gestelde eis, conform NOC*NSF M3.c.

Het aanwezige onderbouwzand wordt geschikt bevonden voor hergebruik.
