**VERSLAG INSPECTIE
sporttechnische keuring
kunstgras voetbalveld**

**Sportpark Noord
R.K.T.V.V., veld 2
te Tilburg**

Projectnummer C040490

Rapportdatum 3 juni 2015

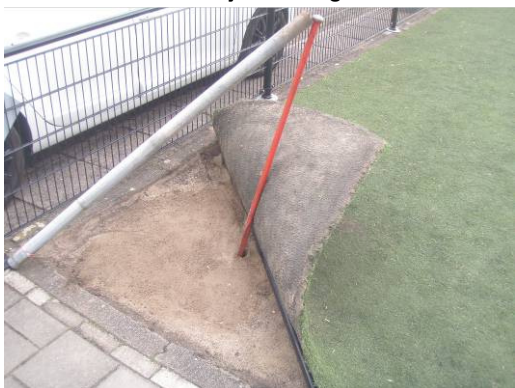
Hoek 1 t.p.v. onderhoudspoort NW

De metingen van de waterdoorlatendheid staan weergegeven in tabel 1. De gemiddelde waterdoorlatendheid van de constructie opbouw bedraagt 262 mm per uur. Hierbij valt op dat de waterdoorlatendheid op de plaatsen waar geen onderhoudspoort aanwezig is, beduidend hoger is dan in de andere hoeken waar zich deze poorten bevinden. Een reden hiervoor zou de drukbelasting van het onderhoudsmaterieel kunnen zijn.

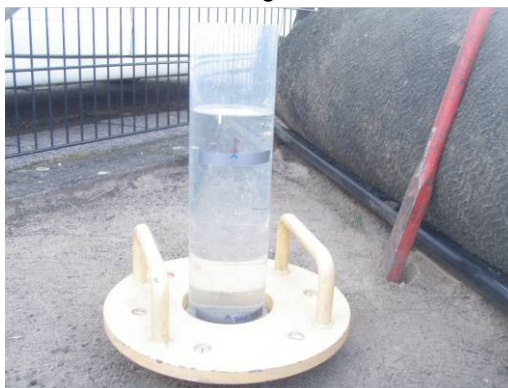
Becker test hoek 1

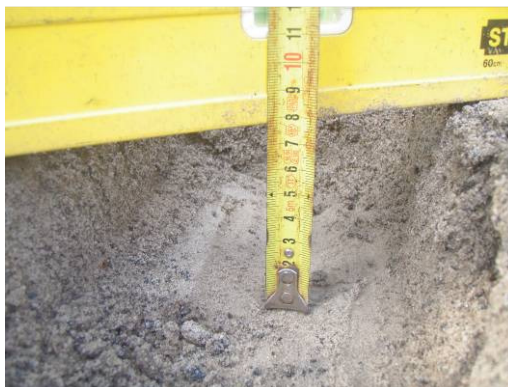
Laagdikte fundatie 80 mm

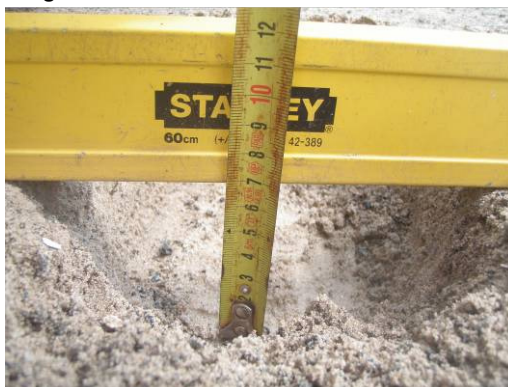
Hoek	Laag	Laagdikte [mm]	Eis NOC*NSF [mm]	Beoordeling
1	Fundatie	80	≥ 80	Voldoet
	Zandonderbouw	470	≥ 380	Voldoet
	Totale constructiehoogte ex. toplaag	550	≥ 460	Voldoet
2	Fundatie	80	≥ 80	Voldoet
	Zandonderbouw	480	≥ 380	Voldoet
	Totale constructiehoogte	560	≥ 460	Voldoet
3	Fundatie	70	≥ 80	Voldoet niet
	Zandonderbouw	280	≥ 380	Voldoet niet
	Totale constructiehoogte	350	≥ 460	Voldoet niet
4	Fundatie	90	≥ 80	Voldoet
	Zandonderbouw	310	≥ 360	Voldoet niet
	Totale constructiehoogte	400	≥ 460	Voldoet niet

Laagdikte fundatie 70 mm

- De geschiktheid van de drains en drainputten beoordelen om te waarborgen dat het drainerend vermogen optimaal blijft functioneren;
- Het zand-steagran wordt geschikt bevonden voor hergebruik. Voordat het nieuwe kunstgras wordt aangebracht zal keuring op stabiliteit, laagdikte en vlakheid moeten plaatsvinden;
- Op het moment dat de toplaag is verwijderd; laagdiktes bepalen van de constructie, verspreid over het gehele veld. Individuele plaatsen waar de laagdikte niet voldoet aan de minimale laagdikte herstellen.

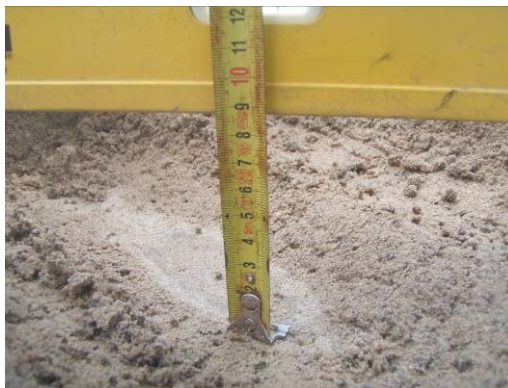
Laagdikte fundatie 90 mm

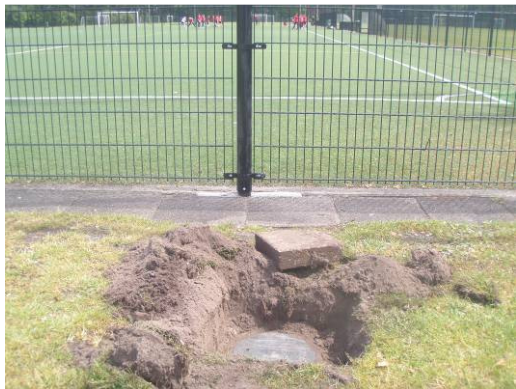
Drainput aan ZW zijde veld

Op locatie is de gebruiker gevraagd wat zijn ervaringen zijn omtrent de waterdoorlatendheid van de constructie. Het drainerend vermogen wordt als ‘goed’ ervaren. Wel is de opmerking geplaatst dat bij veel regen er lichte plasvorming op de toplaag wordt waargenomen. Op 1 plaats is een drainput vrijgegraven ten behoeve van een visuele inspectie. De drainput is volledig droog. De aanwezigheid van (kunst)gras en rubber korrels aan de wand van de afgesloten drainput kan duiden op een piekbelasting van het afwateringssysteem.

De diepte van bovenzijde drainput bedraagt ca. - 0,20 m. t.o.v. speelveldoppervlak. Diepte van de PVC put bedraagt 0,85 m.. De drainbuisopeningen in de buis zijn Ø 100 mm. Draindiepte t.o.v. het speelveldoppervlak bedraagt ca. 0,80 m.

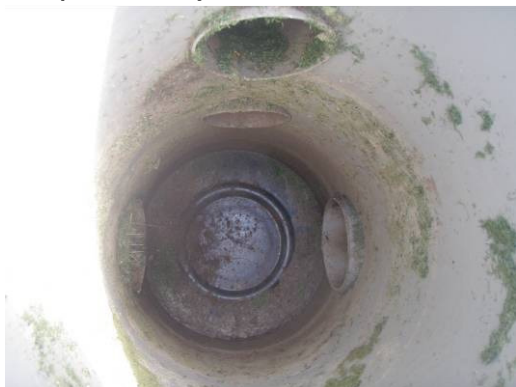
Put droog, (kunst)gras resten aan wand

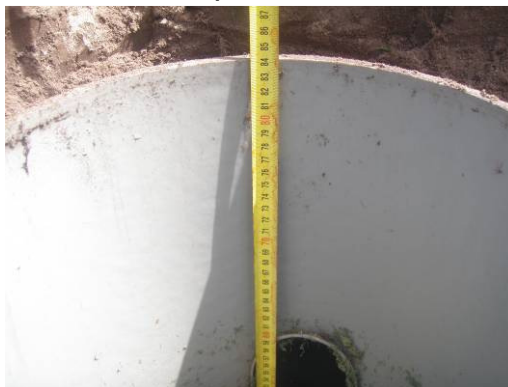
Putdiepte 0,85 m.
