Beoordeling hoofdveld Jodan Boys te Gouda

Op verzoek van Sport.Gouda heeft Happy Feet gekeken naar kwaliteit van het hoofdveld van Jodan Boys. Vanuit Sport.Gouda zijn hierover zorgen en tevens geeft de voetbalvereniging Jodan Boys aan niet tevreden te zijn over het veld. Het veld wordt als vrij hard ervaren en de vezel ligt plat.

Op 21 september 2010 is een veldinspectie uitgevoerd, daarbij zijn de volgende waarnemingen gedaan:

Opgesteld 29 september 2010 door Happy Feet sport systems.

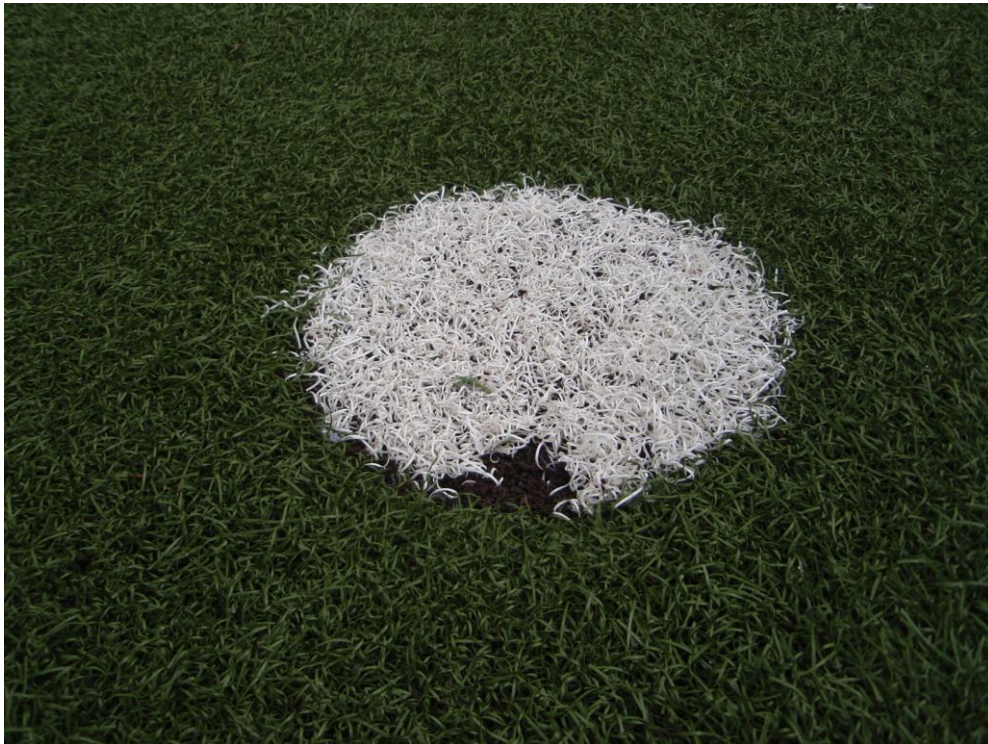
- De balrol is gemeten. Balrol varieerde van 8,5 tot 11 meter, gemiddeld ruim 9,5 meter;
- Staat van het veld (beeld):
 - De vezel ligt helemaal plat, zie foto 1;

- Er zit her en der kauwgom in het veld;
 - Bij de penaltystippen zit te weinig infill;
 - De achterste penalty stip is kapot, zie foto 1;
 - Tegen de opsluitband (zijde kantine) zit een verzakking in het veld.

Foto 1: Penaltystip hoofdveld Jodan Boys tijdens veldbezoek op 21 september 2010

- ❖ Het onderhoud is niet specifiek toegesneden op rubber ingestrooide velden. Zo wordt er geveegd met een borstel en een rubberen mat, dit levert geen verbetering op voor het veld en draagt bij aan het plat gaan liggen van de vezel;
- ❖ Er wordt geen gericht onderhoud op de penalty stippen gedaan. Wekelijks bijwerken rubber invulling door terugborstelen of bijvullen is noodzakelijk om beschadiging van deze plekken te voorkomen. Verder lijkt het erop dat kauwgom in het veld niet verwijderd wordt;
- ❖ Verzakking in veld dient verholpen te worden.

- De penaltystippen dienen wekelijks te worden nagelopen. Het weggespeelde rubber dient te worden teruggeveegd of bijgevuld. Dit wordt nu niet gedaan en er is ook geen rubber aanwezig bij de onderhoudsploeg om dit te doen;

- Op dit moment is de penaltystip het verste weg van de kantine kapot, deze dient op korte termijn hersteld te worden;
- Het veld moet schoongehouden worden. Blad en overige afval (papiertjes etc) moet regelmatig verwijderd worden. Eveneens dient kauwgom verwijderd worden. Sommige kauwgom soorten gaan vastzitten aan de vezel, door deze te behandelen met een speciale stikstof spuitbus wordt de kauwgom bevroren en kan deze eenvoudig verwijderd worden.

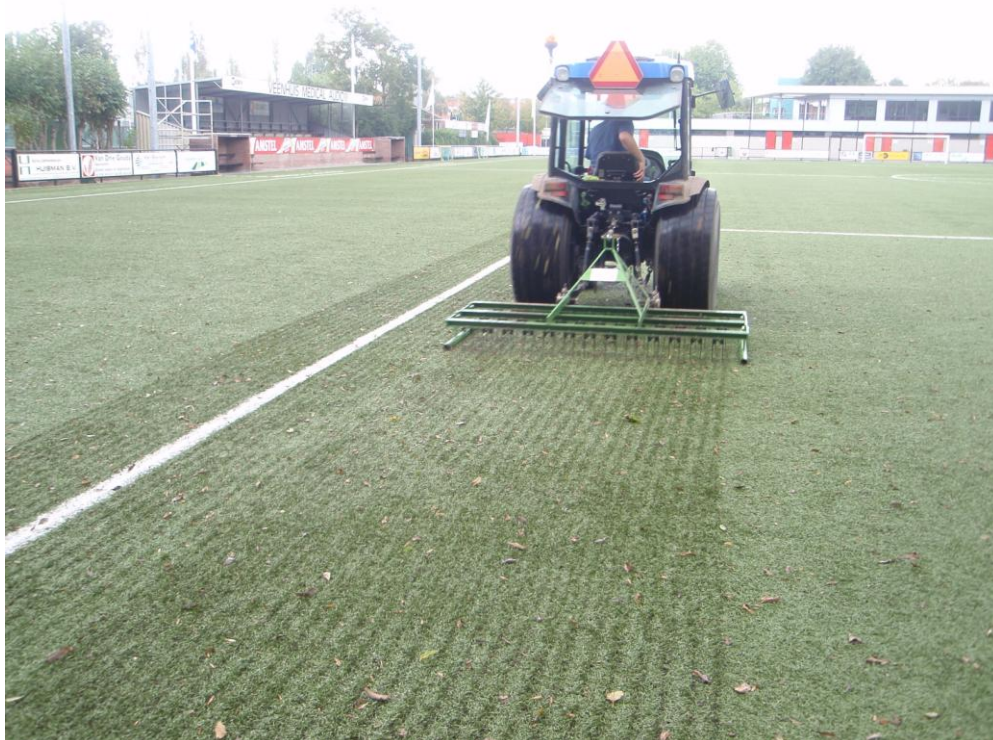
Foto 2: losmaken infill met “kriebel eg” op hoofdveld Jodan Boys te Gouda op 24 september 2010.

- Wekelijks losmaken van rubber met “kriebel eg”, dit is in het onderhoud tot op heden nooit meegenomen. Afgelopen vrijdag is het veld op deze manier behandeld, zie foto 2. Dit heeft een positief effect op het losmaken van de rubber (betere demping) en het omhoog zetten van de vezel. Dit effect wordt teniet gedaan door bespeling, daarom dient dit regelmatig herhaald te worden in het onderhoud;
