Instituut voor  
Sportaccommodaties

sporttechnische keuring  
kunstgras voetbalveld

Sportpark Coendersborg  
V.V. Oranje Nassau, veld 2  
te Groningen

april 2006

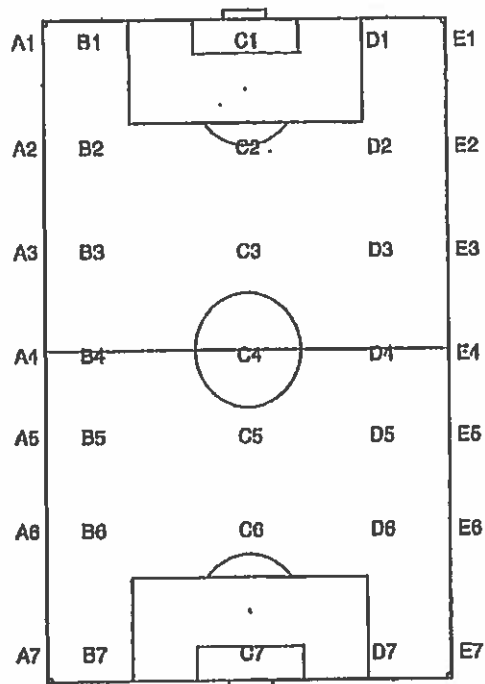
**Hoogteligging [mm]**

| Eigenschappen | Resultaten | Normen | Beoordeling |
|---|---|---|---|
| Hoogtelegging | 82 mm ✓ ~ 85 mm | 20 - 100 mm | voldoet |

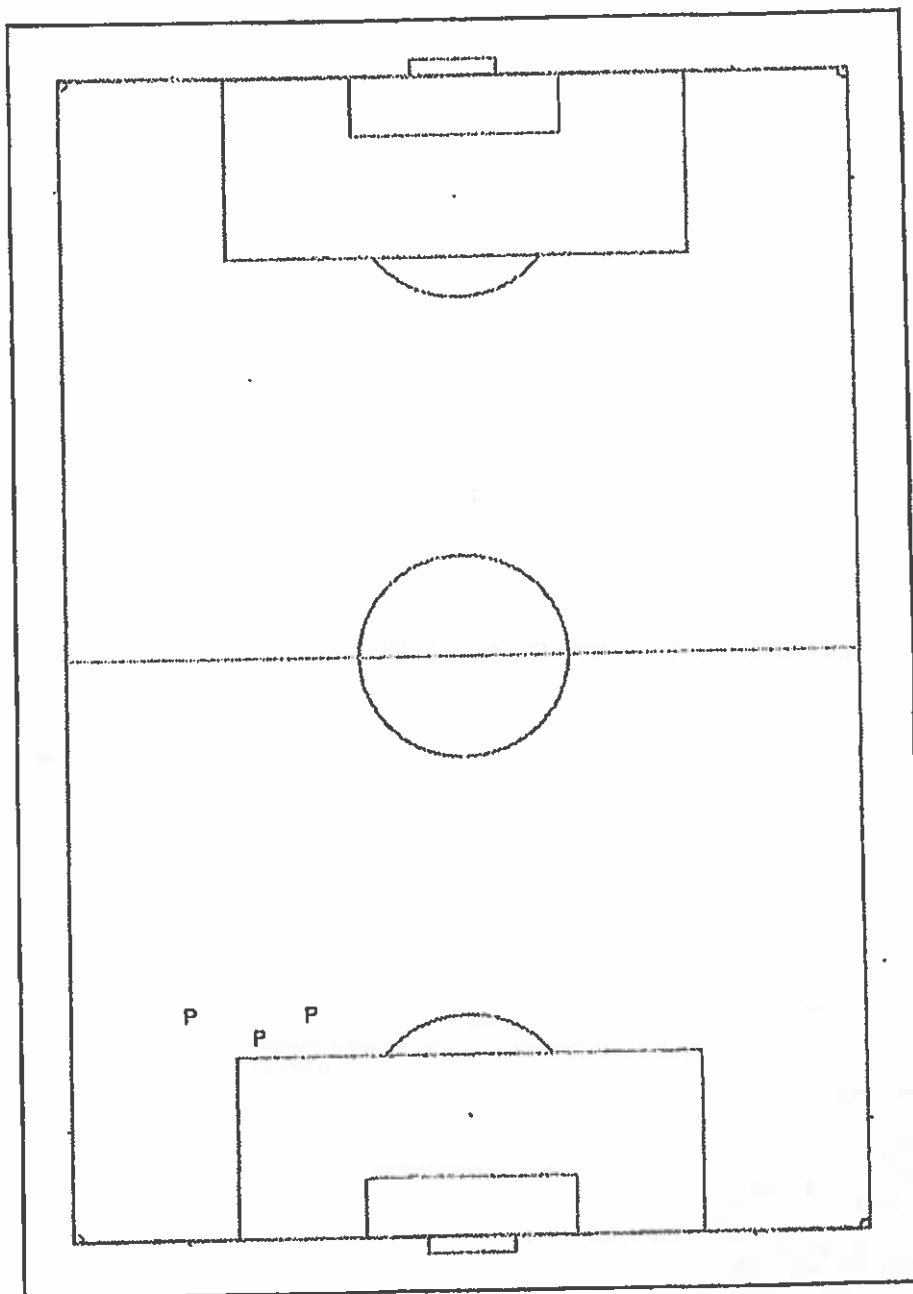
| Eigenschappen | Resultaten | Normen | Beoordeling |
|---|---|---|---|
| Conditie | enkele kleine plooien | diverse aspecten | voldoet na aanpassing |

Legenda  
P : plooi

Opmerkingen: er zijn enkele kleine ploolen geconstateerd.

De toplaag voldoet aan de normen van NOC\*NSF en aan de reglementen van de KNVB indien enkele kleine plooien hersteld zijn.
