## LABORATORIUMRAPPORT

<b>Materiaal</b>	: onderbouwdrainzand	<b>Analysenummer</b>	: 2015030296
<b>Sport</b>	: hockey	<b>Datum</b>	: 25 March 2015
<b>Sportpark</b>	: Damsté veld	<b>Projectnummer</b>	: 150100360
<b>Vereeniging</b>	: HCT		
<b>Veld</b>	: 1	<b>Normcode</b>	: NOCNFSF-M3 c
<b>Plaats</b>	: Hengelo (ov)	<b>Normversie</b>	: maart 2005
<b>Opdrachtgever</b>	: ASC Sports & Water

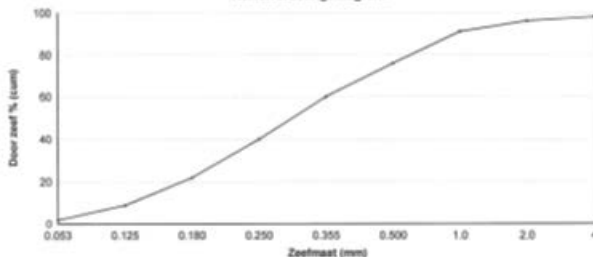
Korrelverdelingsdiagram

<b>Structuur</b>	gesloten	(201-14000)			
<b>Vorm</b>	bol, hoekig en matig hoekig	(201-14000)		<b>Korrelverdeling</b>	(201-141-1)
<b>Vreemde bestanddelen</b>	geen	(201-011-1)		< 8 mm	100 %
<b>Coëfficiënten</b>		(201-011-1)		< 4 mm	96 %
Krommingscoëfficiënt	1			< 2.0 mm	96 %
Gelijkmatigheidscoëfficiënt	3			< 1.0 mm	91 %
<b>Kalk</b>	< 0.1	%	(201-10100)	< 0.500 mm	76 %
<b>Korrelafmeting</b>	0-1	mm	(201-411)	< 0.355 mm	60 %
<b>Leem</b>	1.7	%	(201-411)	< 0.250 mm	40 %
<b>M50</b>	295		(201-411)	< 0.180 mm	22 %
<b>Organische stof</b>	< 0.2	%	(201-011)	< 0.125 mm	9 %
				< 0.053 mm	2 %

Conclusie: Een monster onderbouwdrainzand dat voor de uitgevoerde testen voldoet aan de normen NOCNFSF-M3 c en NOCNFSF-M3 d.
