Betreft : **OPLEVERDOSSIER**  
Project : **Realisatie kunstgras voetbalveld VV ASWH**

# **RAPPORT**

**sporttechnische keuring  
kunstgras voetbalveld**

**Sportpark Schildman  
V.V. ASWH, veld 1  
te Hendrik-Ido-Ambacht**

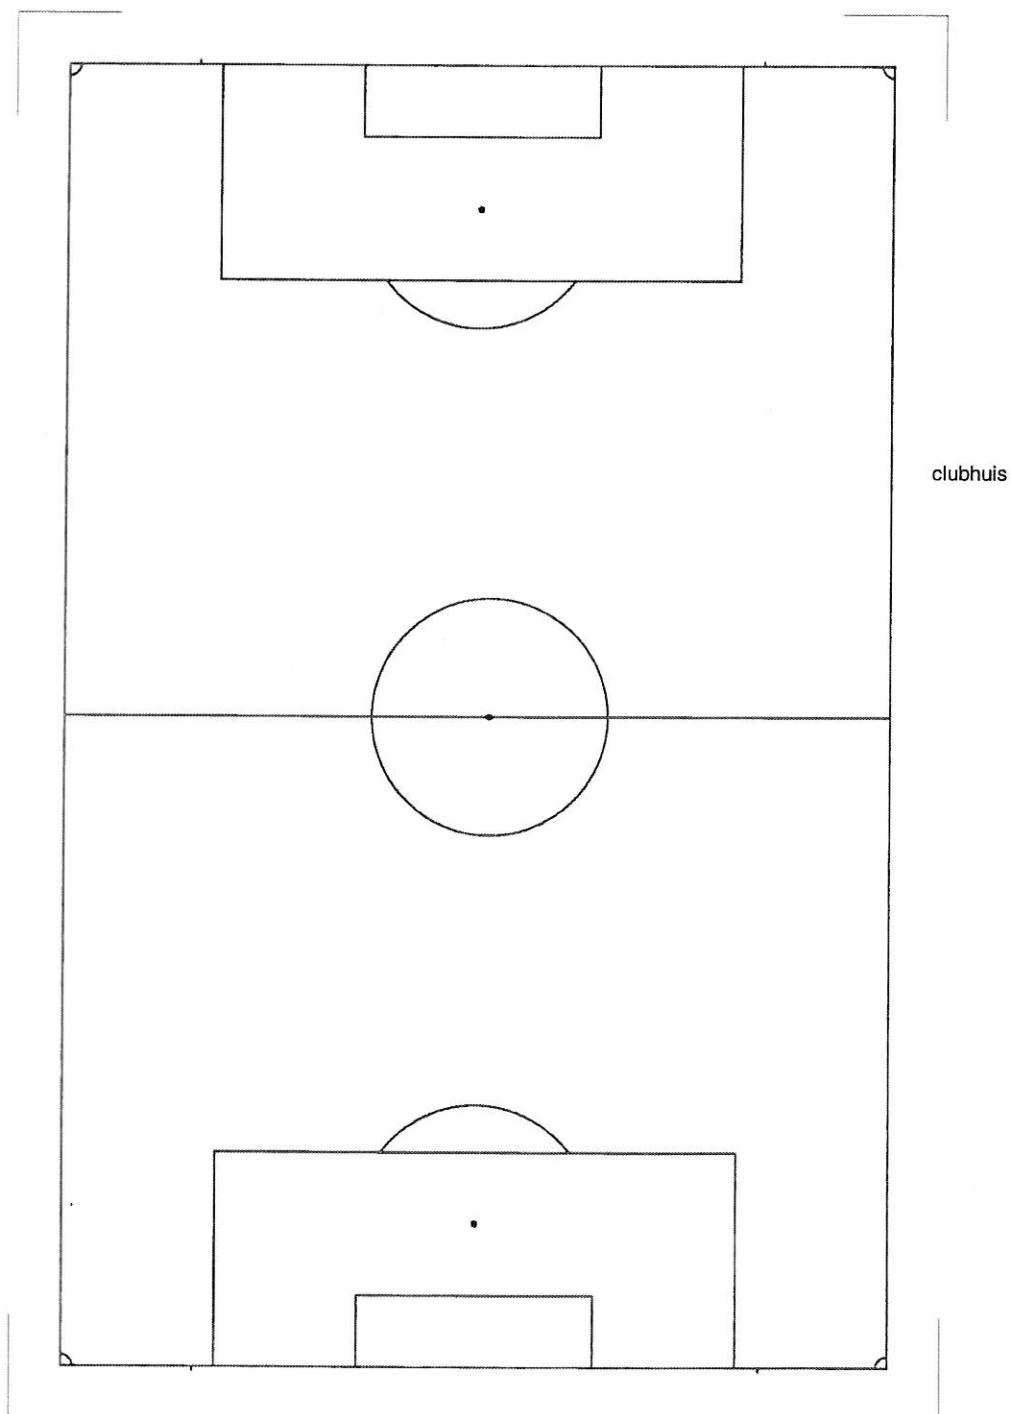
**Opmerkingen:** geen

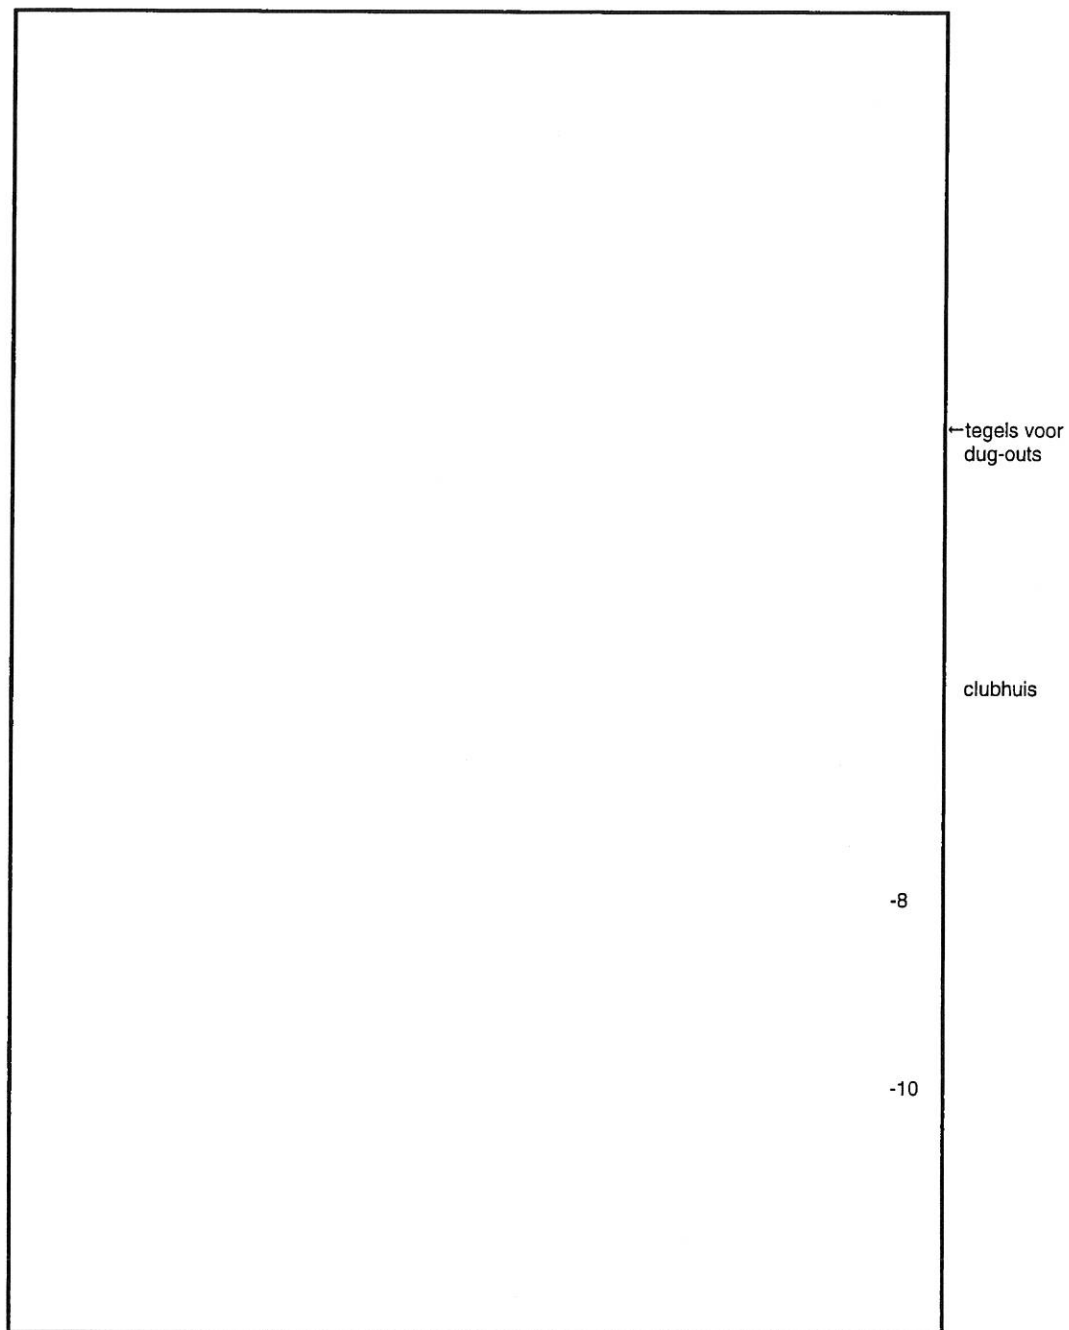
De fundering voldoet aan de normen van NOC\*NSF indien de vlakheid (hoeken bij de dug-outs) is hersteld.

| Resultaat | oneffenheden (zie tekening pagina 13) |

**Opmerkingen:** er zijn diverse onvolkomenheden geconstateerd.
