## RAPPORTAGE

Hoofdveld ASWH te Hendrik Ido Ambacht

### GEMEENTE HENDRIK IDO AMBACHT

**Datum** : 3 november 2009

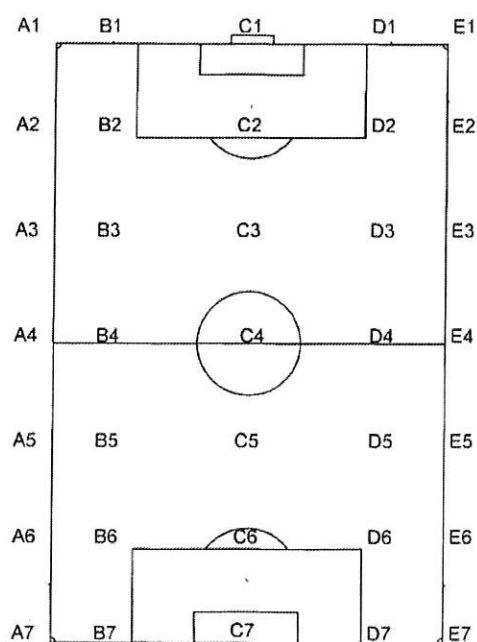
## **BIJLAGE 1**

Het veld heeft een dakprofiel met een afschot van 132 mm tot 152 mm. In de lengterichting is geen afschot gemeten. Plaatselijk is in de uitlopen een behoorlijk afschot waargenomen.

De vlakheid van het veld is redelijk bevonden. Vanwege een holle en pollige grasmat is de toplaag plaatselijk hobbelig.

De hoogteligging van het veld is redelijk bevonden. In de uitlopen is plaatselijk een behoorlijk afschot aangetroffen.

**Hoogteligging voetbalveld [mm]**  
(laser)
