## Situatietekening

### Hockeycomplex Hockey Club Twente te Hengelo

### veld 1 Hockey Club Twente

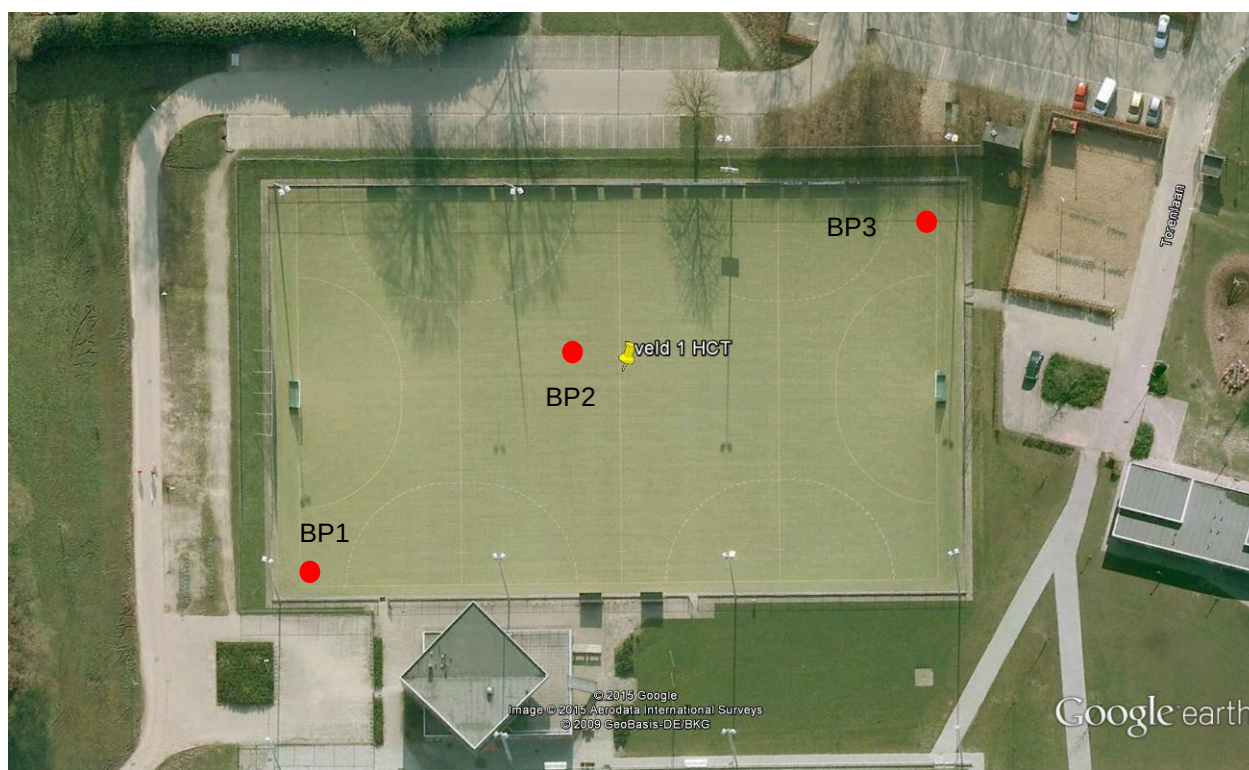
- Vanaf circa 0,40 m minus maaiveld is het onderboudrainzand blauw/grijs van kleur met daarboven een oranjekeurige (roest) scheidingslijn. Deze verschijnselen duiden op een stagnerende waterafvoer (drainage) in de onderlaag van de constructieopbouw (bijlage 4, foto 2);
- In de onderbouw is plaatselijk vervuiling (grond-kleiden) aangetroffen (bijlage 4, foto 3).

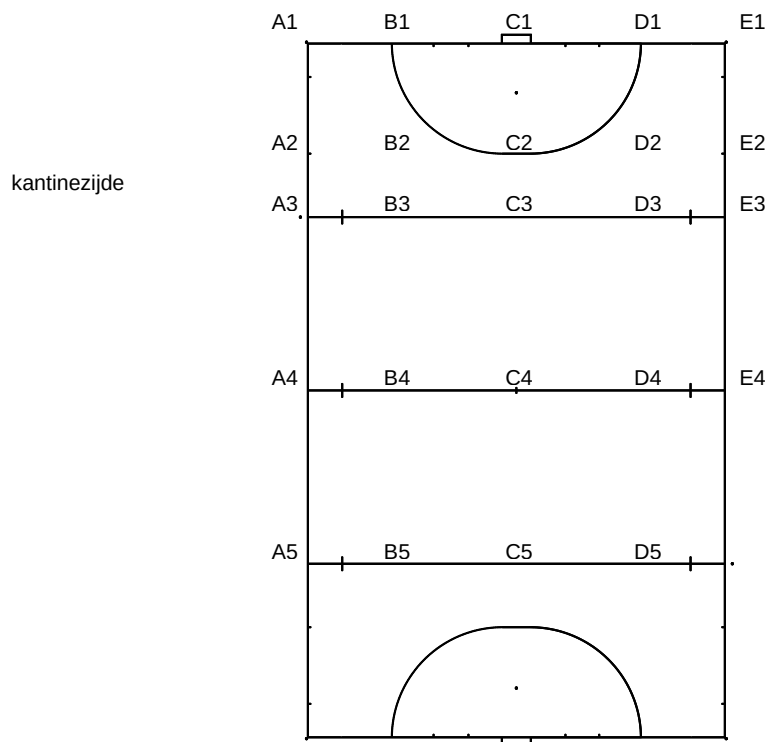
### Hoogteligging hockeyveld 1 (laser)

| Meting | A | B | C | D | E |
|---|---|---|---|---|---|
| Grootste afwijking | 6 | 2 | 2 | 5 | 7 |
| Afschot | 83 | | | 82 | |
