# **RAPPORT**

**sporttechnische keuring  
kunstgras voetbalveld**

**Sportpark Rapijnen  
V.V. Linschoten, veld 1  
te Linschoten**

**november 2014**

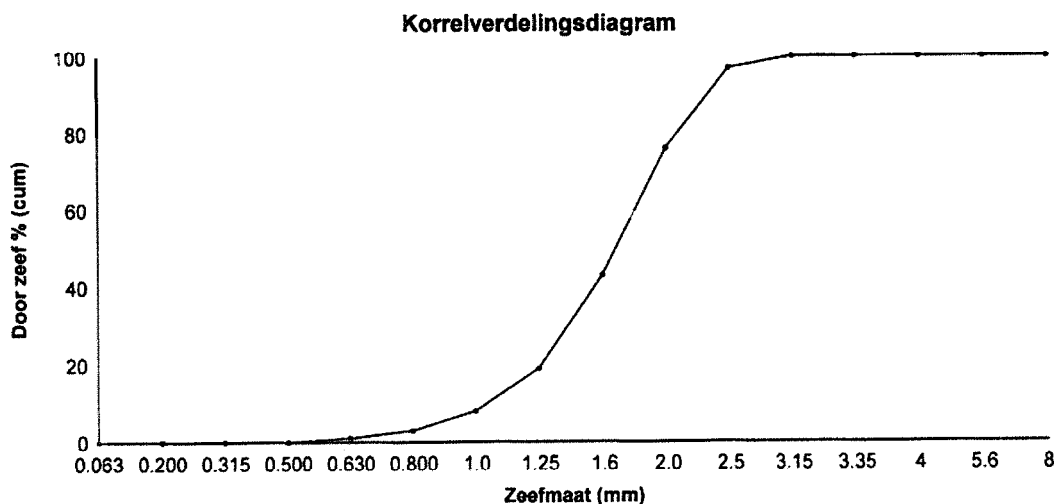
**Conclusie:** Een monster instrooirubber dat voor de uitgevoerde testen voldoet  
aan de referentie EDE-Soccer Superblade 45 SB-S.

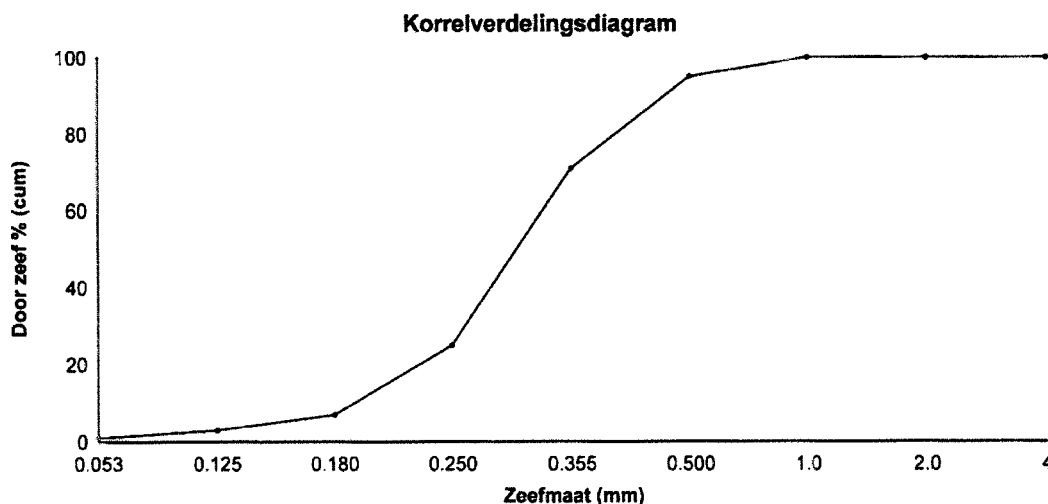
**Conclusie:** Een monster funderingsdrainzand dat voor de uitgevoerde testen voldoet aan de norm NOCNSF-M3.d.
