LABORATORIUMRAPPORT

<b>Materiaal</b>	: onderbouwdrainzand	<b>Analysenummer</b>	: 2015030296
<b>Sport</b>	: hockey	<b>Datum</b>	: 25 March 2015
<b>Sportpark</b>	: Damsté veld	<b>Projectnummer</b>	: 150100393
<b>Vereniging</b>	: HCT		
<b>Veld</b>	: 1	<b>Normcode</b>	: NOCNSF-M3.c
<b>Plaats</b>	: Hengelo (ov)	<b>Normversie</b>	: maart 2005
<b>Opdrachtgever</b>	: ASC Sports & Water

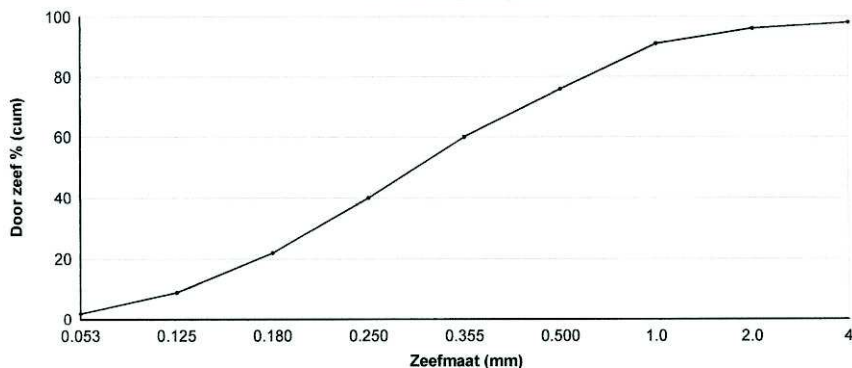
Korrelverdelingsdiagram

<b>Structuur</b>	gesloten	[EN 14955]	<b>Korrelverdeling</b>	[EN 933-1]
<b>Vorm</b>	bol, hoekig en matig hoekig	[EN 14955]	< 8 mm	100 %
<b>Vreemde bestanddelen</b>	geen	[MNV/B1.1]	< 4 mm	98 %
<b>Coëfficiënten</b>		[EN 933]	< 2.0 mm	96 %
Krommingscoëfficiënt	1		< 1.0 mm	91 %
Gelijkmatigheidscoëfficiënt	3		< 0.500 mm	76 %
<b>Kalk</b>	< 0.1	% [DIN 18129]	< 0.355 mm	60 %
<b>Korrelafmeting</b>	0-1	mm [EN 933]	< 0.250 mm	40 %
<b>Leem</b>	1.7	% [EN 933]	< 0.180 mm	22 %
<b>M50</b>	295	[EN 933]	< 0.125 mm	9 %
<b>Organische stof</b>	< 0.2	% [NEN 6764]	< 0.053 mm	2 %
