Omgevingsdienst  
**Veluwe IJssel**

*Onderzoek rubbergranulaat  
kunstgrasvelden en bodemkwaliteit in  
de gemeente Apeldoorn*

**Datum** 10 januari 2019

Bijlage 1: Foto's locatiebezoeken, november 2018

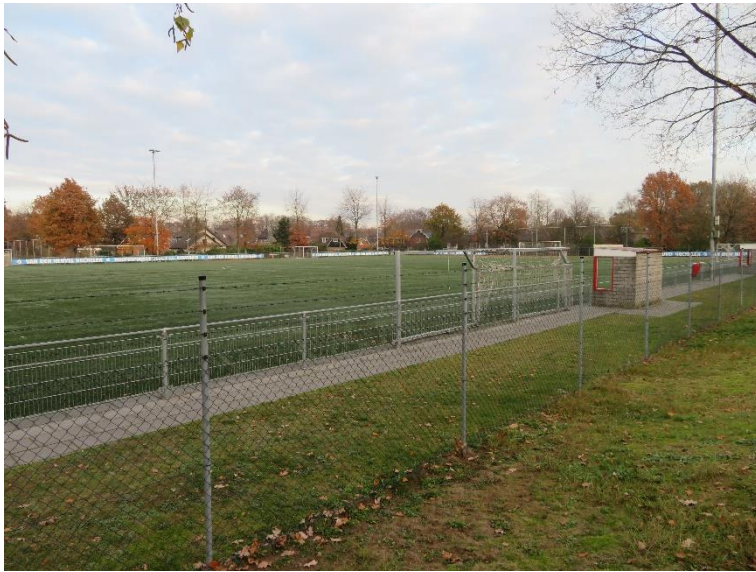
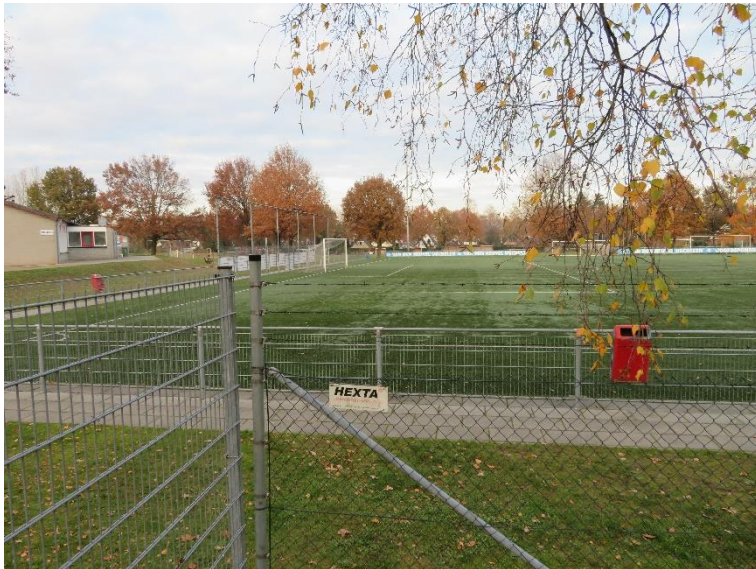
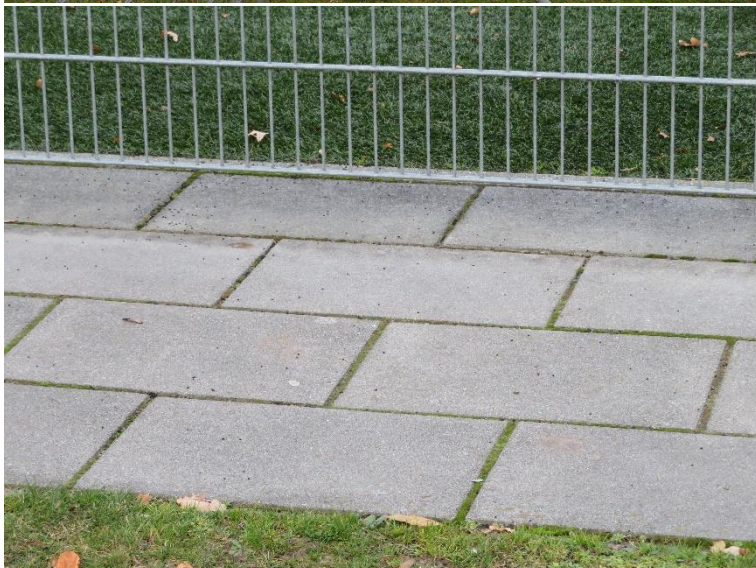
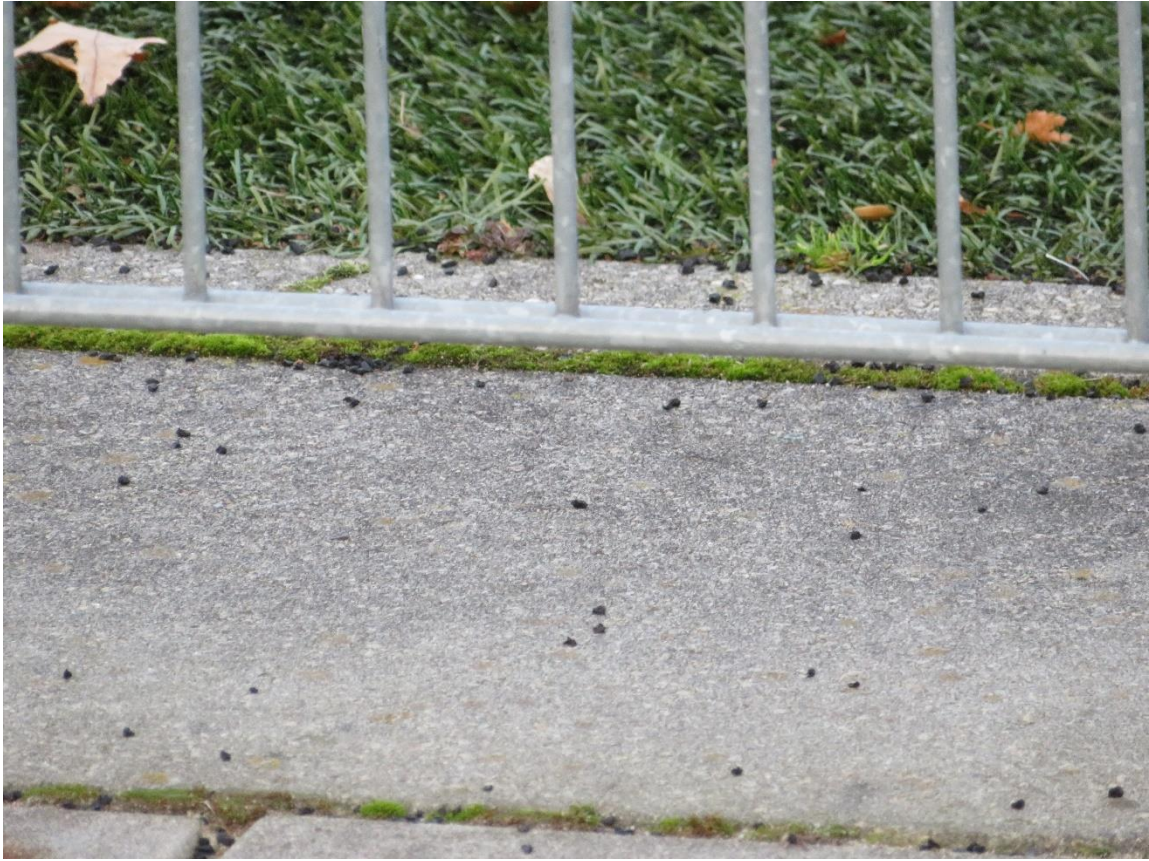
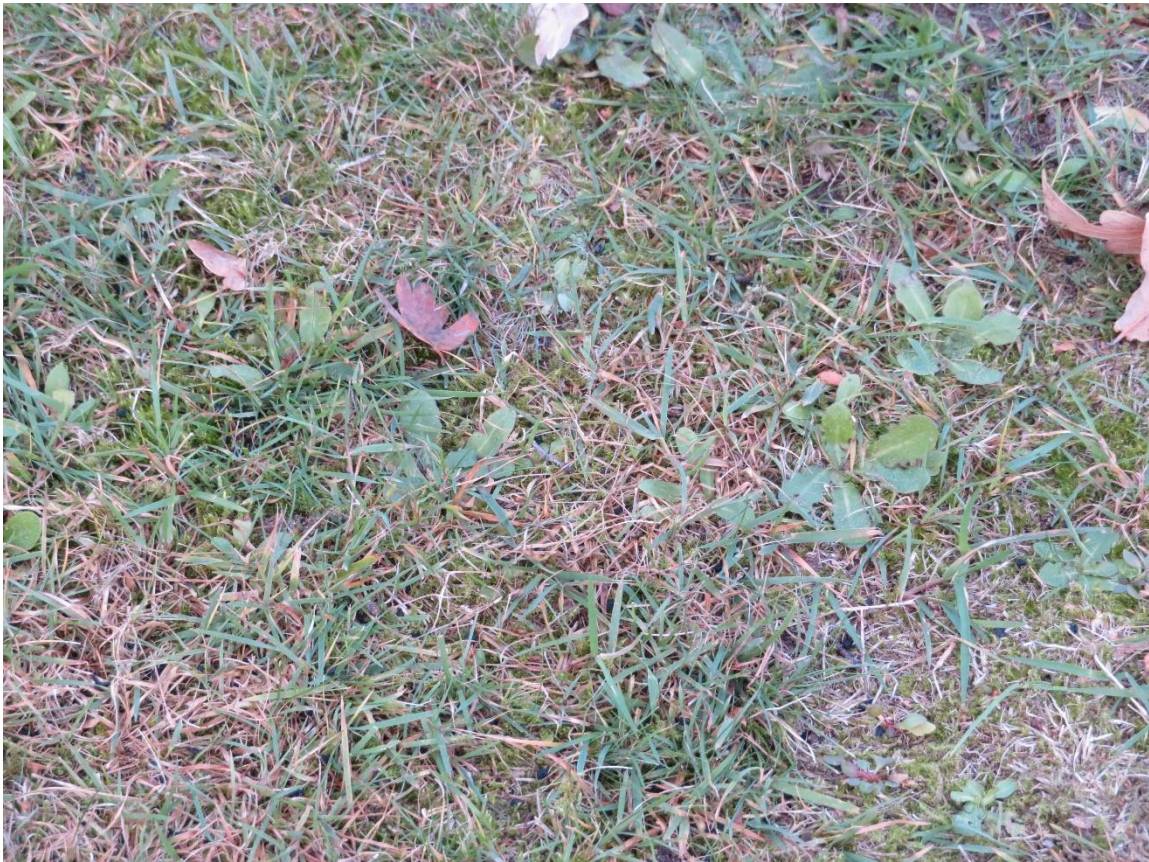
Albatros - Ugchelen

In de meeste bermen langs de velden waren rubbergranulaatkorrels te zien. Op bijna alle velden is er een open verbinding tussen het veld en de bermen, zoals een hek waar onderdoor of tussendoor korrels verspreid kunnen worden tijdens het sporten of bij onderhoudswerkzaamheden zoals werken met bladblazers.

Tijdens de bezoeken in november is geen natte sloot aangetroffen, enkel droge greppels. Opgemerkt moet worden dat veel sloten droog stonden in verband met een langdurige droge periode gevolgd op een hele droge zomer. In de greppels zijn wel korrels aangetroffen.
